護岸

維持管理計画書

| 施設名 | 河原木1号ふ頭護岸 |

初回点検診断簿(護岸)

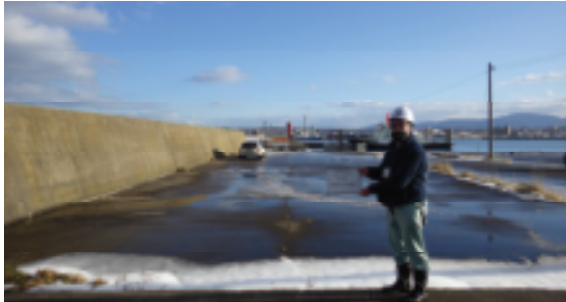
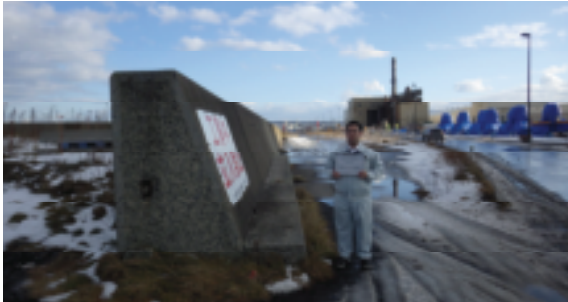
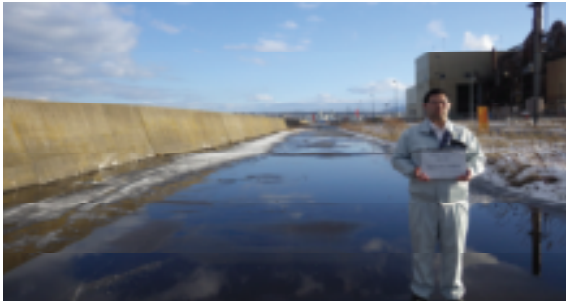
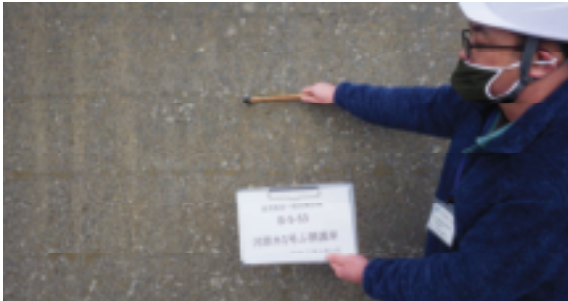
| 特記事項 ・変状の状態 ・変状「有」の場合の対応等 | | ・特に損傷箇所は無く、十分な性能を保持しているため、施設として健全と判断、D評価として、引き続き経過観察を行っていく。 | | | | 性能低下度の評価 | |

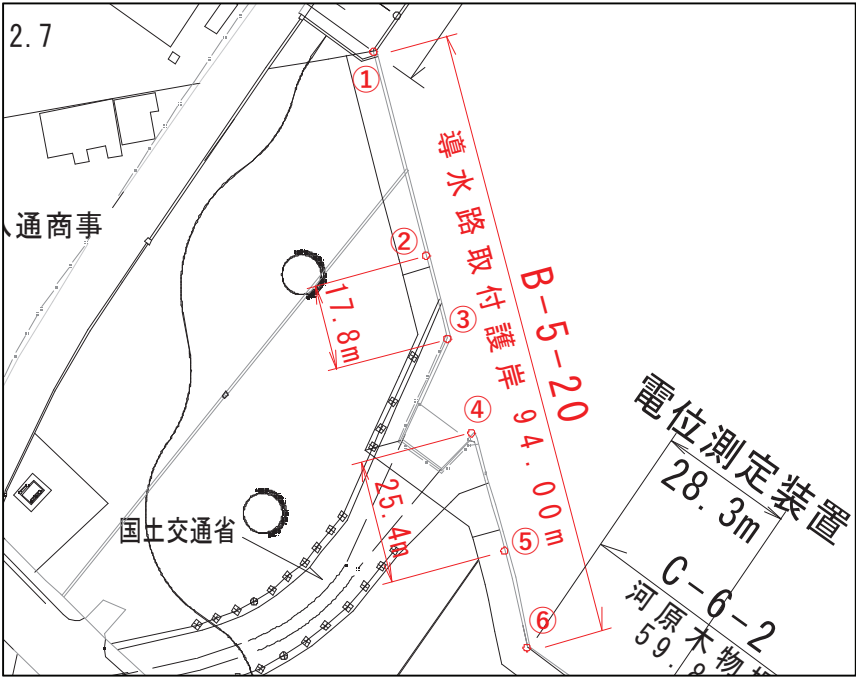
位置図

測定電位は、-844mV～-962mVの数値を示していた。
全地点で防食管理電位を下回っているため、鋼材は健全な状態にあると推定される。
