県営天間ダム地区防災ダム事業  
 天間ダム防ダム第20号工事  
 添付図面

天間ダム防ダム第20号工事

法面保護工・係船設備補修工 一式

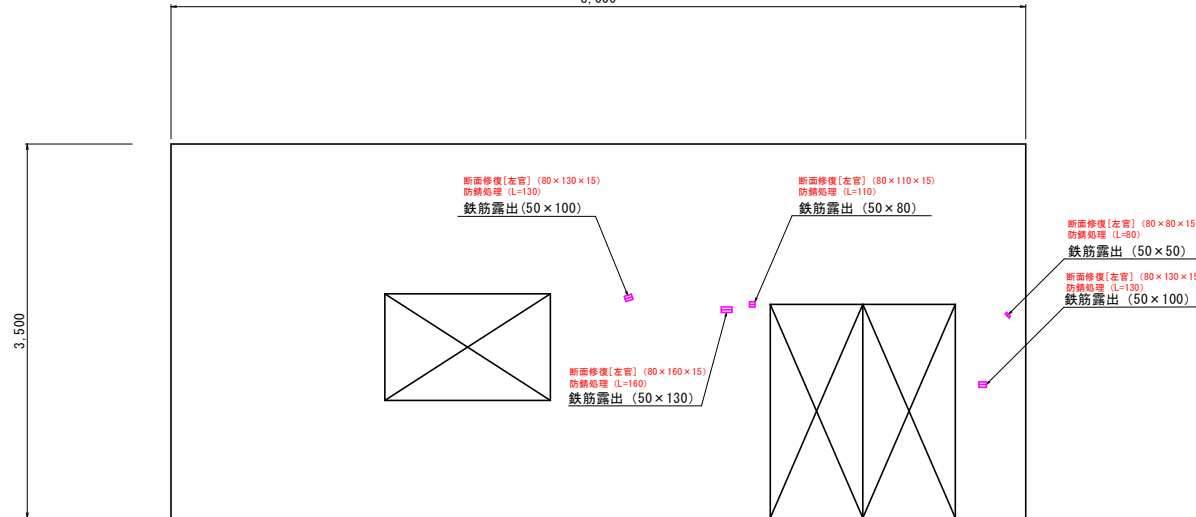
下流側

| 損傷種類 | 数 量 |
|---|---|
| 鉄筋露出 | 5箇所 0.46m |

| 対 策 工 |
|---|
| 鉄筋防錆 L= 0.61m<br>断面修復(左官) A=0.049m2 |

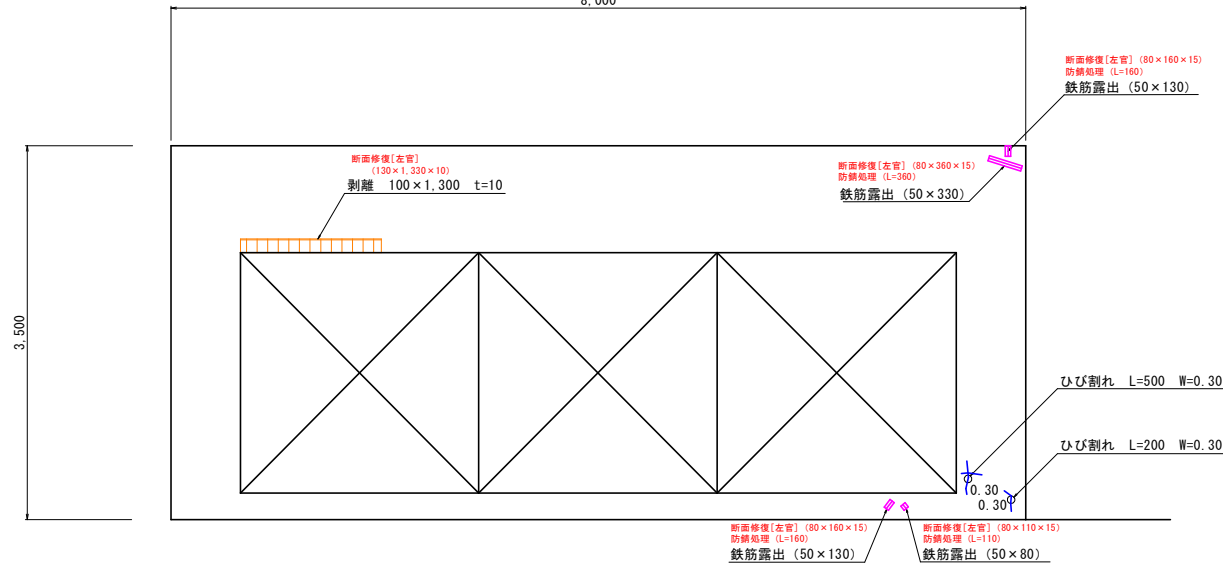
上流側

| 損傷種類 | 数 量 |
|---|---|
| ひび割れ (0.2mm以上～1.00mm未満) | 0.700m |
| 剥離 | 0.130m2 |
| 鉄筋露出 | 4箇所 0.67m |

| 対 策 工 |
|---|
| ひび割れ注入工法 L=0.700m |
| 断面修復(左官) A=0.173m2 |
| 鉄筋防錆 L= 0.79m<br>断面修復(左官) A=0.063m2 |

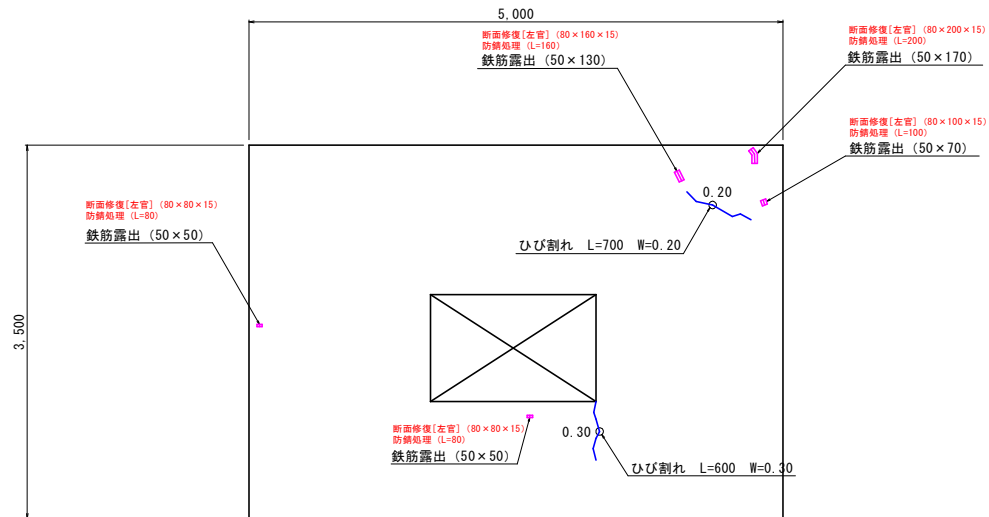
左岸側

| 損傷種類 | 数 量 |
|---|---|
| ひび割れ (0.2mm以上～1.00mm未満) | 1.300m |
| 鉄筋露出 | 5箇所 0.47m |

| 対 策 工 |
|---|
| ひび割れ注入工法 L=1.300m |
| 鉄筋防錆 L= 0.82m |
| 断面修復(左官) A=0.049m2 |

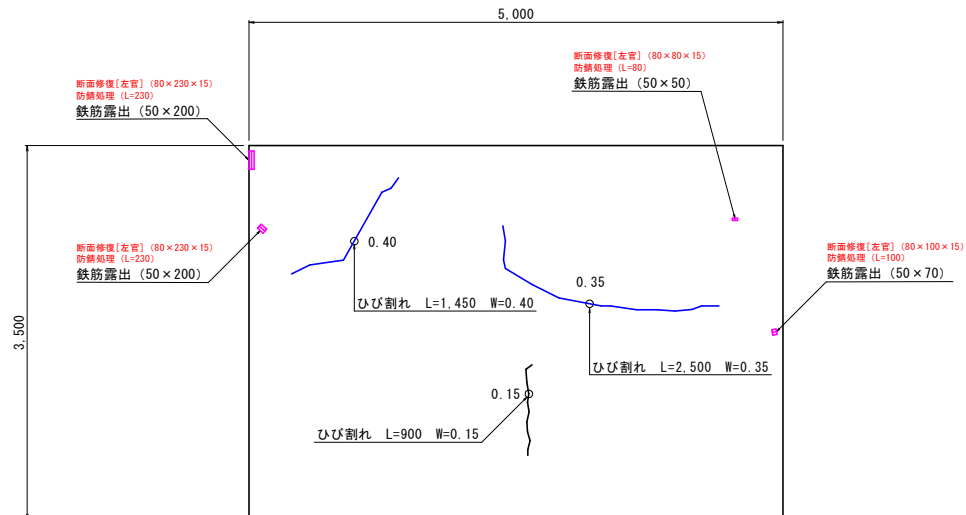
右岸側

| 損傷種類 | 数 量 |
|---|---|
| ひび割れ (0.2mm未満) | 0.900m |
| ひび割れ (0.2mm以上～1.00mm未満) | 3.950m |
| 鉄筋露出 | 4箇所 0.52m |

| 対 策 工 |
|---|
| ひび割れ注入工法 L=3.950m |
| 鉄筋防錆 L= 0.64m |
| 断面修復(左官) A=0.051m2 |

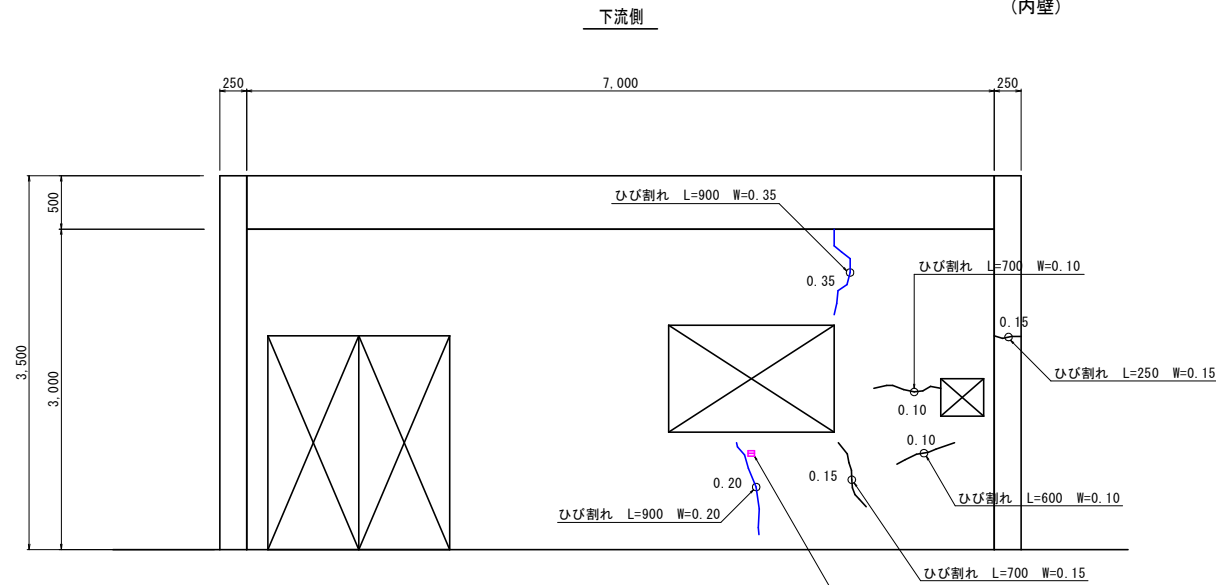
| 損傷種類 | 数 量 |
|---|---|
| ひび割れ (0.2mm未満) | 2.250m |
| ひび割れ (0.2mm以上～1.00mm未満) | 1.800m |
| 鉄筋露出 | 1箇所 0.09m |

| 対 策 工 |
|---|
| ひび割れ注入工法 L=1.800m |
| 鉄筋防錆 断面修復 (左管) L=0.12m A=0.096m2 |

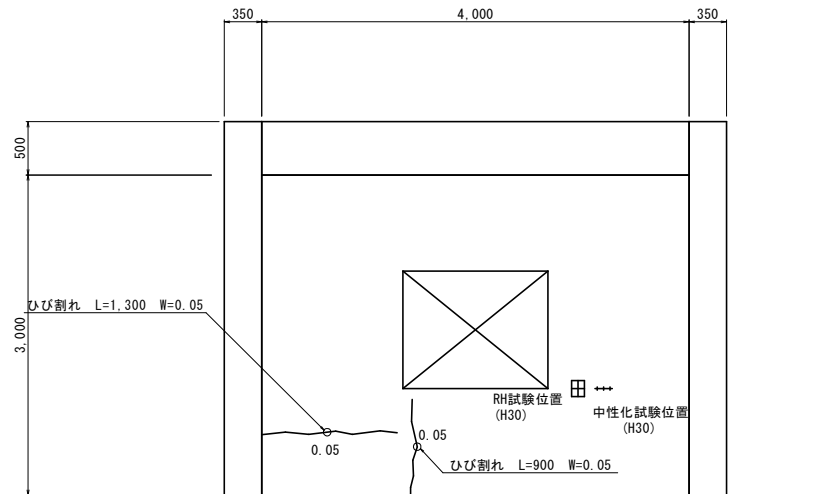
左岸側

| | 損傷種類 | 数 量 |
|---|---|---|
| ひび割れ | ひび割れ<br>(0.2mm未満) | 2,200m |

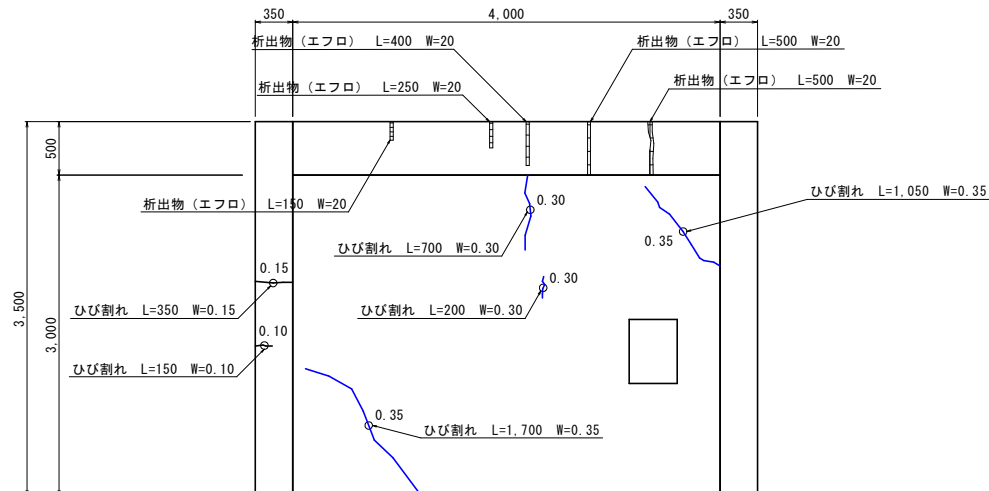
右岸側

| | 損傷種類 | 数 量 |
|---|---|---|
| ひび割れ | ひび割れ<br>(0.2mm未満) | 0.500m |
| | ひび割れ<br>(0.2mm以上～1.00mm未満) | 3.650m |
| | エフロレッサンス | 5箇所 |

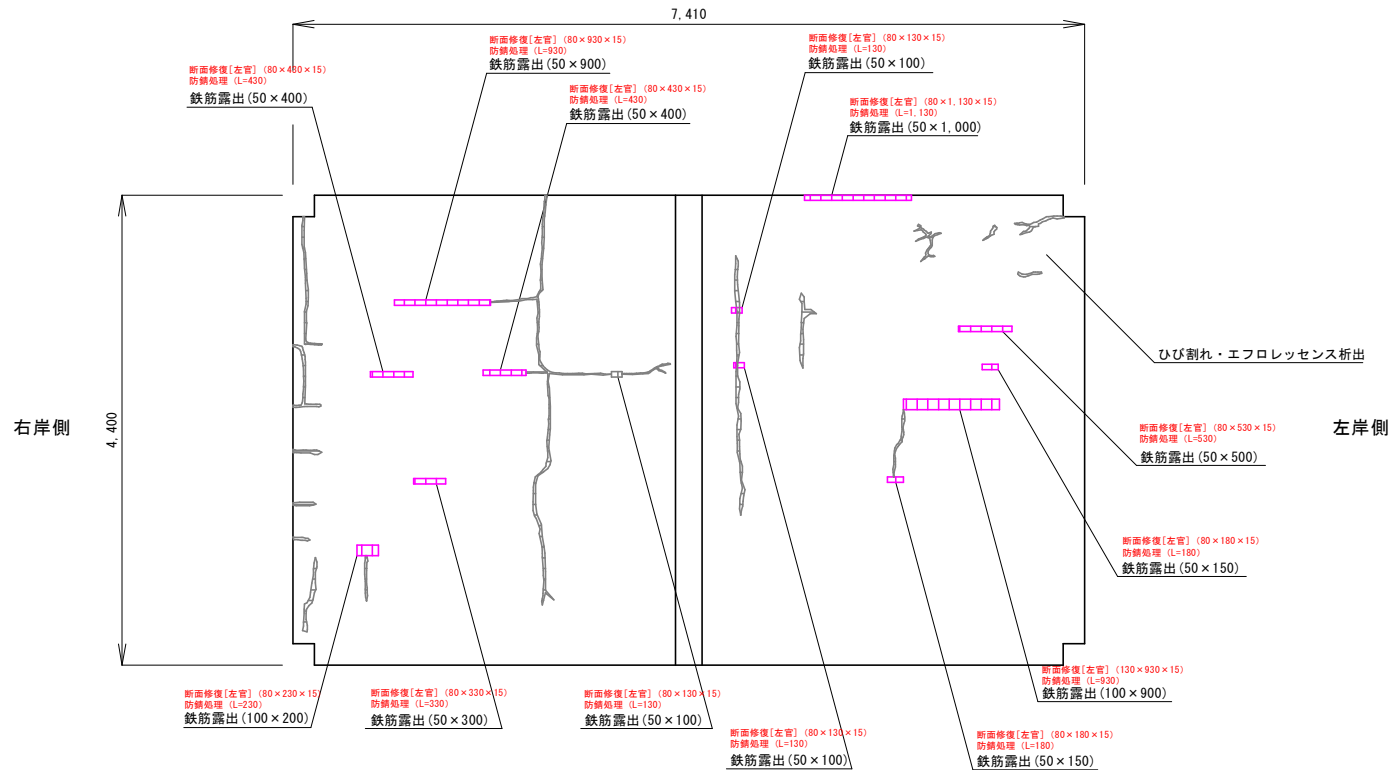
天井

| | 損傷種類 | 数 量 |
|---|---|---|
| ひび割れ | ひび割れ<br>(0.2mm未満) | 10.4m |
| | エフロレッサンス | 16箇所 |
| 変形 | 鉄筋露出 | 13箇所 5.20m |

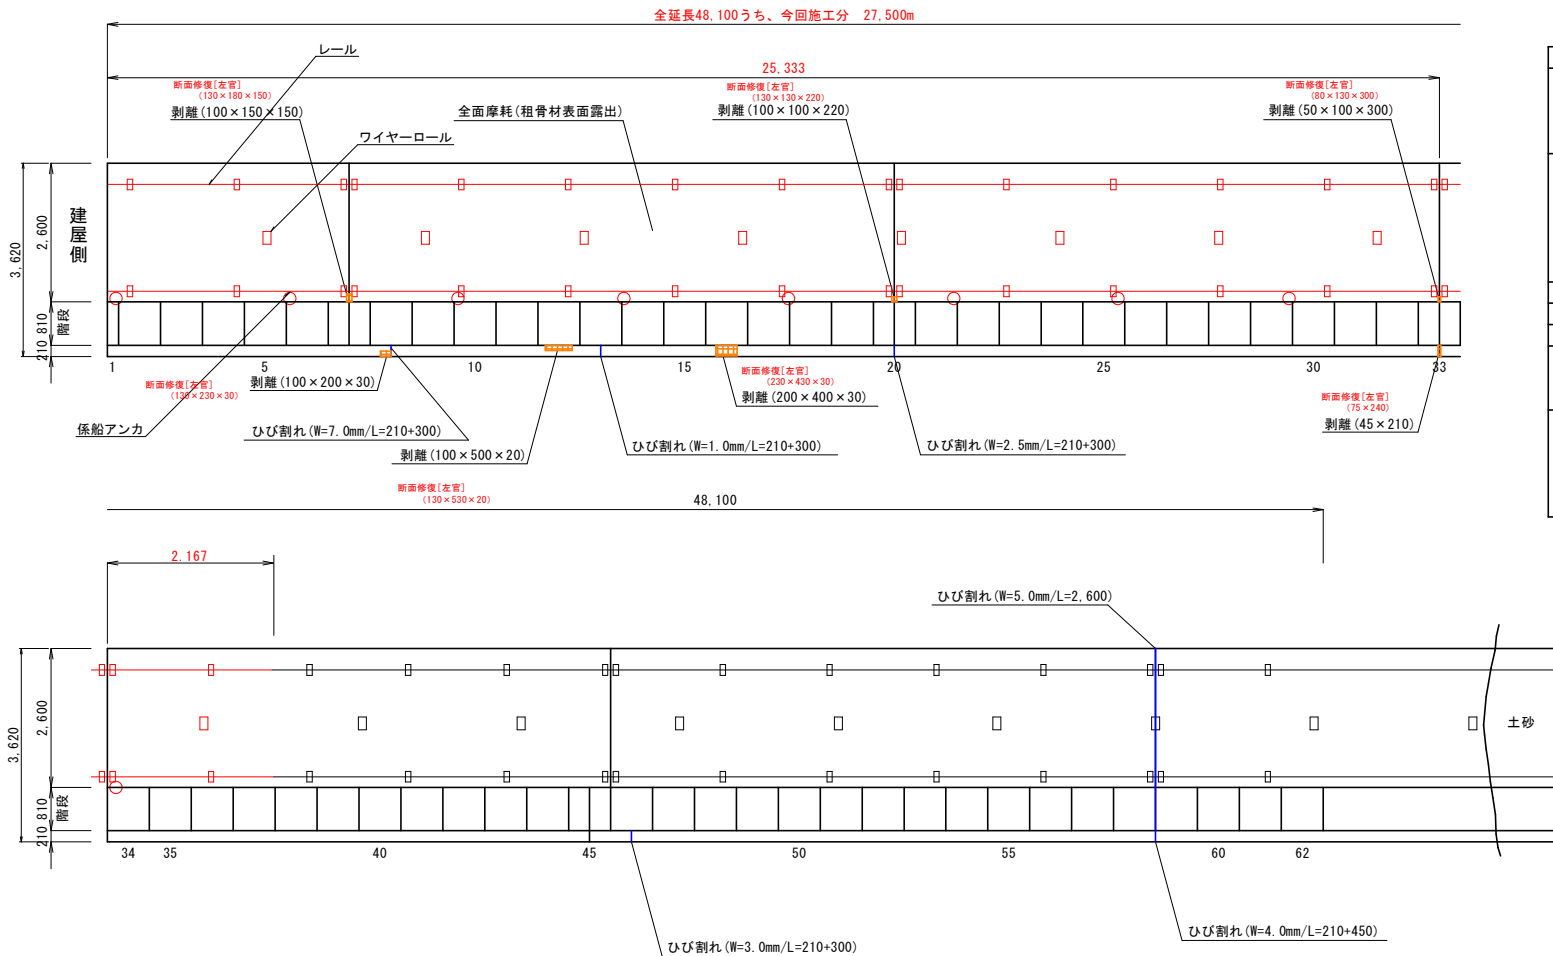
| 係船設備レール基礎 変状展開図 | 8 |

| 損傷数量表 | | 対策工数量表 | |
|---|---|---|---|
| | ひび割れ<br>(1.00mm以上～2.00mm未満) | 0.51m | ひび割れ補修 (Uカット充填) L=0.51m |
| | ひび割れ<br>(2.00mm以上) | 4.79m | ひび割れ補修 (Uカット充填) L=4.79m |
| | 剥離 | 0.242m <sup>2</sup> | 断面修復(左官) A=0.266m <sup>2</sup> |
| | 摩耗・すりへり | 99.550m <sup>2</sup> +19.180m <sup>2</sup> | 表面被覆 t=10mm A=118.73m <sup>2</sup> |
