件 名 : 三内丸山遺跡南盛土覆屋・大型掘立柱建物跡覆屋
アスベスト調査業務

令和7年12月25日

株式会社 藤林商会

石綿含有事前調査結果報告書

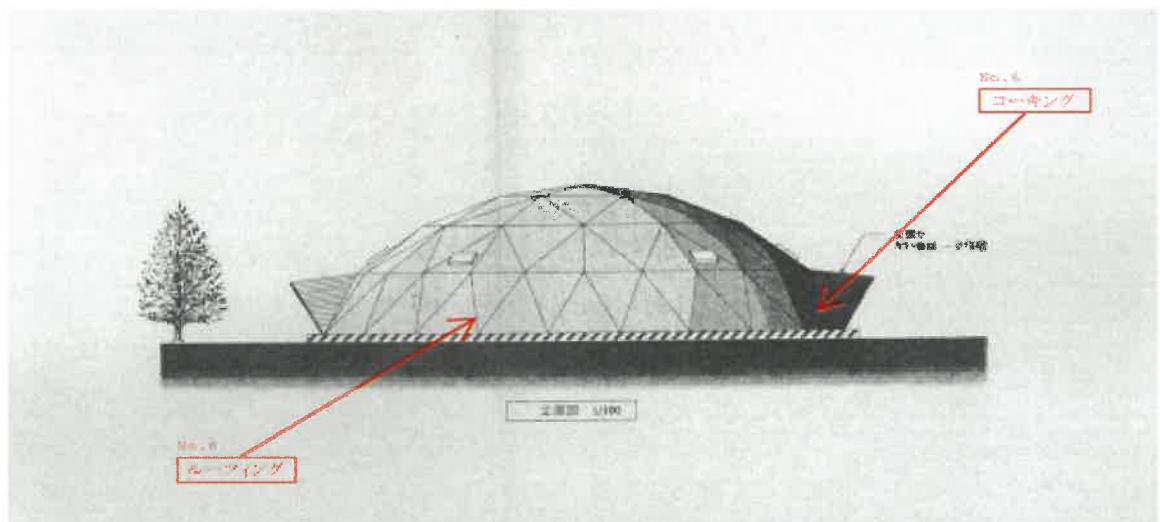
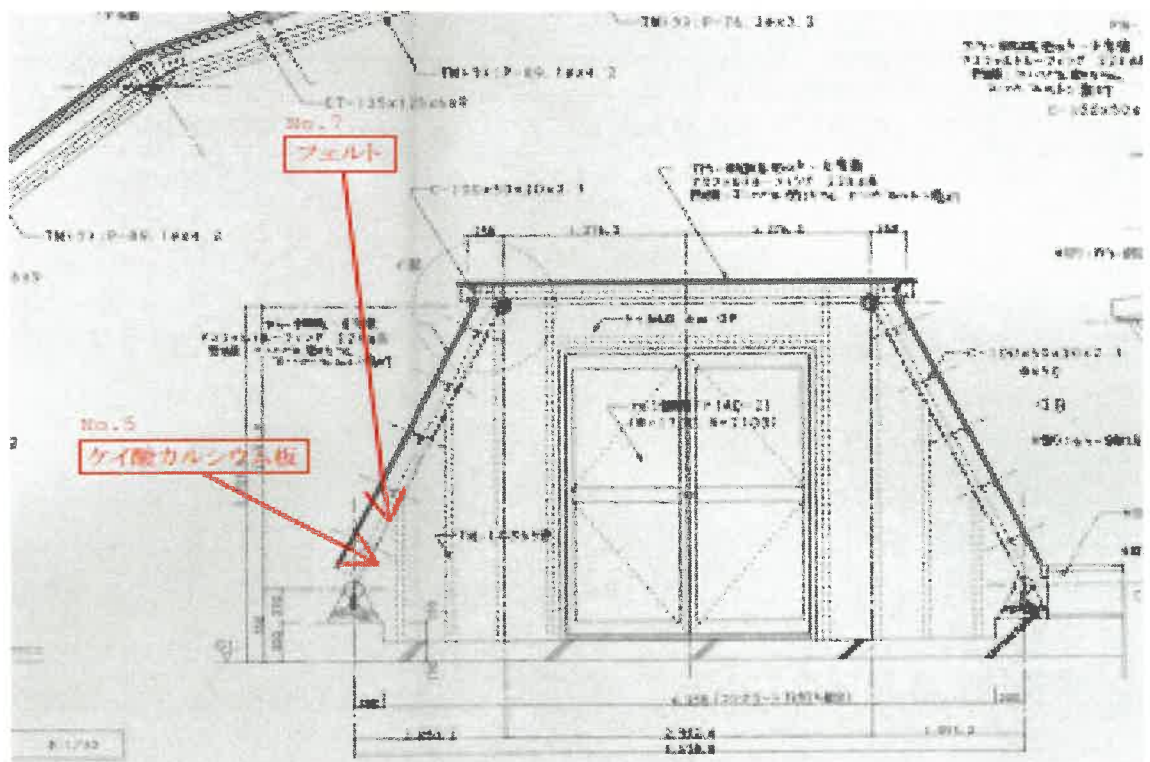
大型堀立柱建物跡覆屋 (巨大木柱遺跡覆屋) 採取位置

棟・階	部屋名	部位	材料名	判断根拠	調査手法	劣化度	分析結果	レベル	備考
	大型掘立柱建物跡覆屋	壁	ケイ酸カルシウム板	C	分析	—	含有	3	—
		屋根部	コーキング	C	分析	—	非含有	-	—
		屋根部	フェルト	C	分析	—	非含有	-	—
		屋根部	ルーフィング	C	分析	—	非含有	-	—

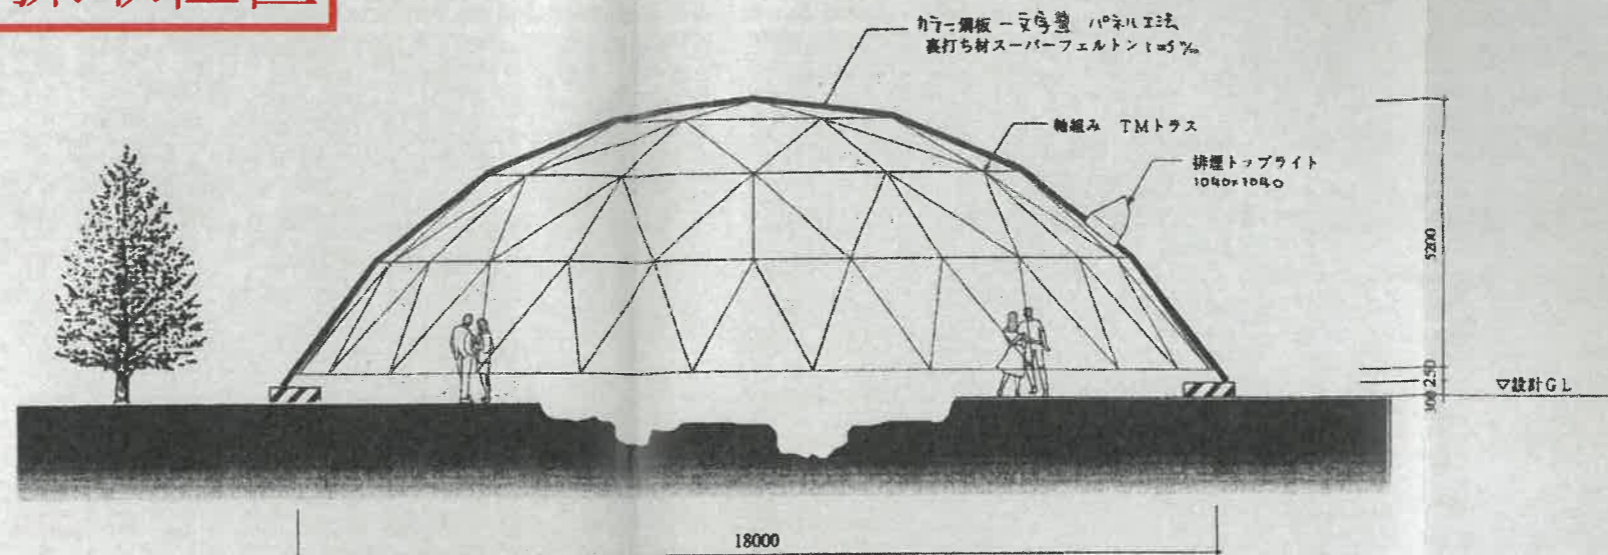
断面図 1/100

No. 6
コーキング

No. 8
ルーフイング

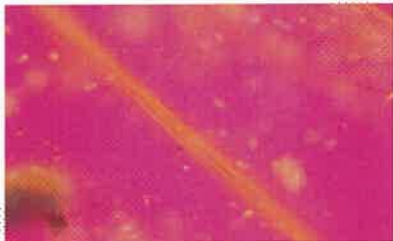
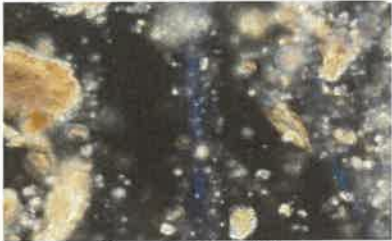
試料名称*		ケイ酸カルシウム板	
採取場所*		大型掘立柱建物跡覆屋	
採取年月日*		2025年12月15日	
分析方法		定性分析 JIS A 1481-1:2016、定量分析 JIS A 1481-5(X線回折法)	
分析結果			
定性分析			検出の有無
層	外観色	層割合	推定含有率
1	乳白色	5 %	-
2	ライトグレー	95 %	Chr(0.1 %-5 %)
-	-	-	-
-	-	-	-
-	-	-	-
			Chr 検出
			Chr 1.9 %
偏光顕微鏡写真			
アスベスト		伸長の符号	屈折率
クリソタイル

正の符号		1.550 青 (1)
備考)

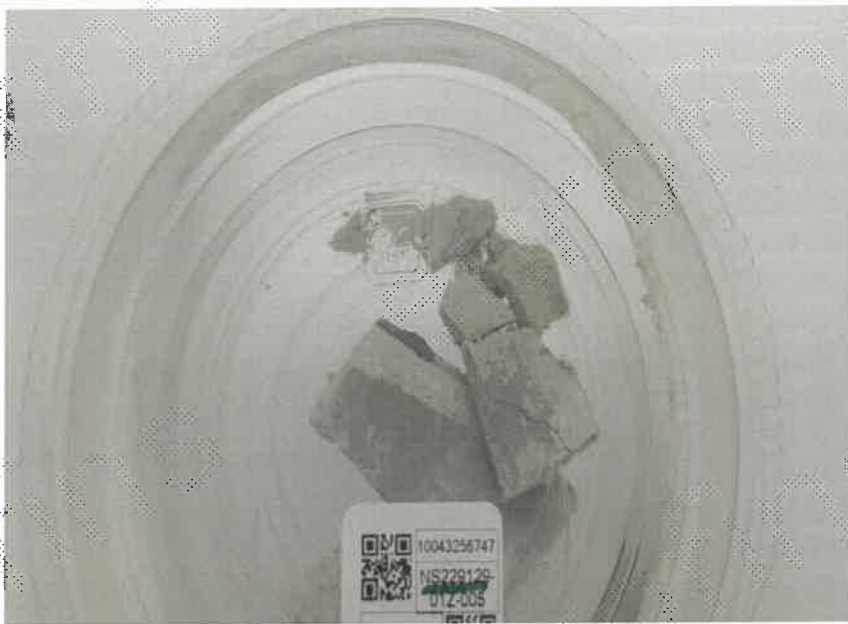
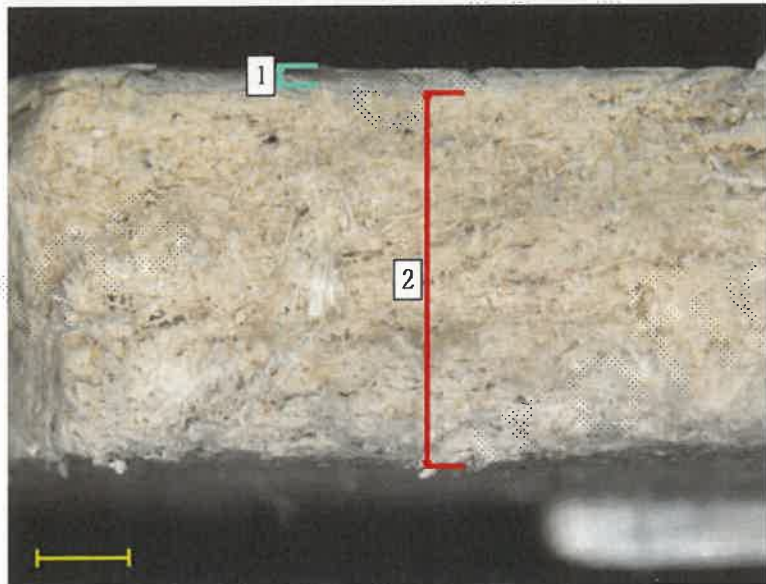
試料名称*		ケイ酸カルシウム板	
採取場所*		大型掘立柱建物跡覆屋	
外観

<div>赤部 検出層</div> <p>黄色バーの長さは約1 mmです。</p>		
分析結果			
定性分析			検出の有無
層	外観色	層割合	推定含有率
1	乳白色	5 %	-
2	ライトグレー	95 %	Chr(0.1 %-5 %)
-	-	-	-
-	-	-	-
-	-	-	-
			Chr 1.9 %
備考)

※ケイ酸カルシウム板第1種は、環境省・厚生労働省の告示で、飛散性の高いレベル3建材に定められました。これを切断等の方法で除去する場合、作業場をポリエチレンシート等で隔離するとともに、常時湿潤な状態を保ちながら作業する必要があります。

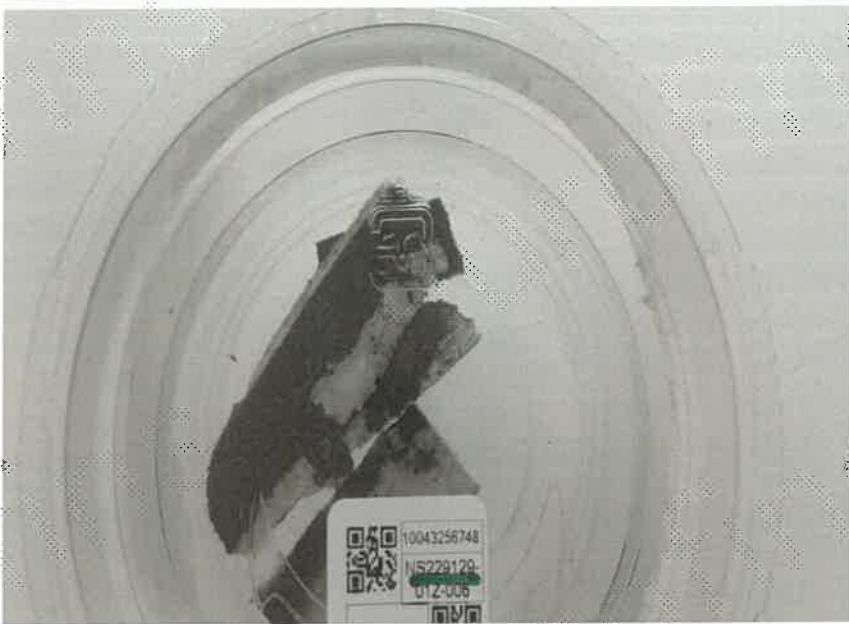
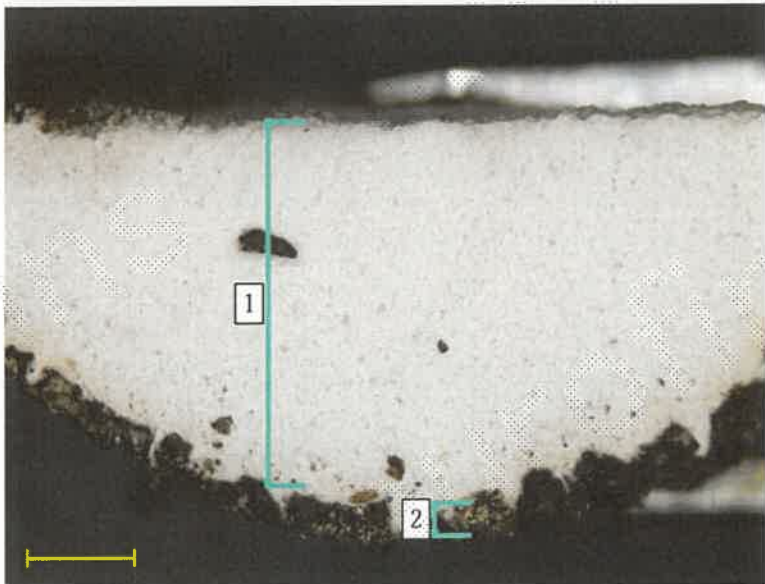
試料名称*	コーキング			
採取場所*	大型掘立柱建物跡覆屋			
外観

<p>黄色バーの長さは約1 mmです。</p>			
分析結果				
定性分析				検出の有無
層	外観色	層割合	推定含有率	定量分析
1	白	90 %	-	不検出
2	黒	10 %	-	
-	-	-	-	
-	-	-	-	-
-	-	-	-	
備考)

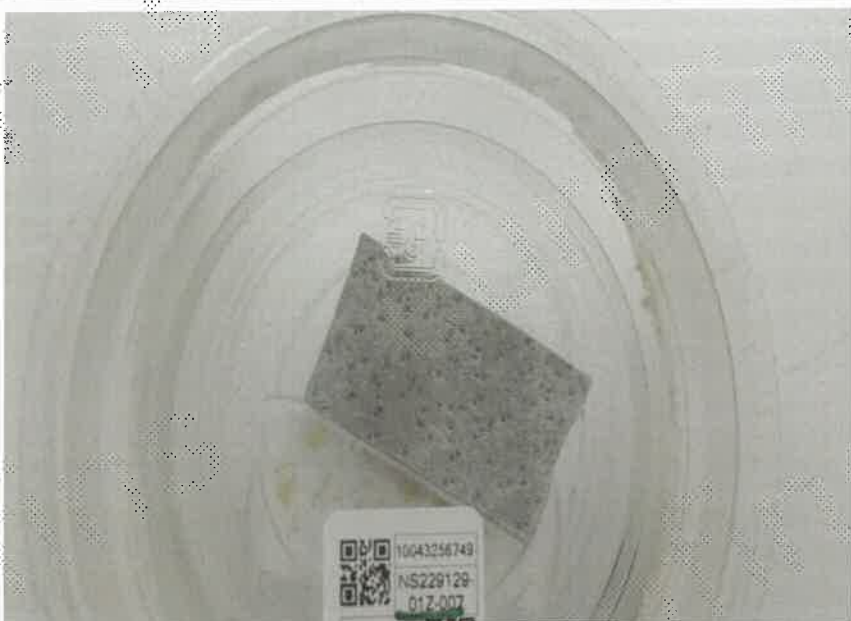
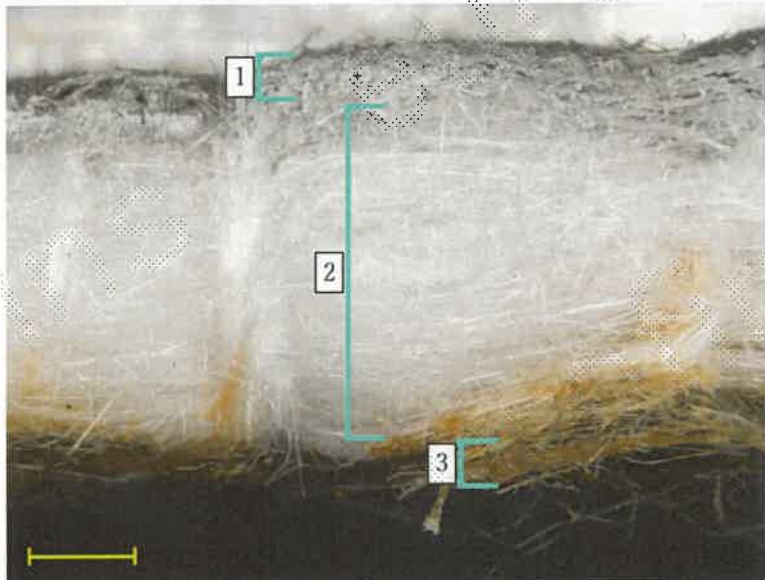
試料名称*		フェルト	
採取場所*		大型掘立柱建物跡覆屋	
外 観

黄色バーの長さは約1 mmです。		
分析結果			
定性分析			検出の有無
層	外観色	層割合	推定含有率
1	ライトグレー	10 %	-
2	白	80 %	-
3	ベージュ	10 %	-
-	-	-	-
-	-	-	-
			不検出
			-
(備考)

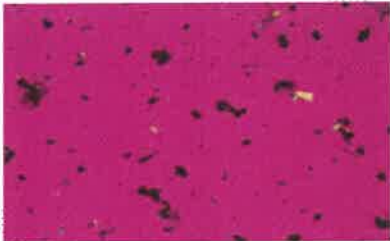
試料名称*		ルーフィング	
採取場所*		大型掘立柱建物跡覆屋	
採取年月日*		2025年12月15日	
分析方法		定性分析 JIS A 1481-1:2016	
分析結果			
定性分析			検出の有無
層	外観色	層割合	推定含有率
1	黒	40.0%	-
2	茶	60.0%	-
-	-	-	-
-	-	-	-
-	-	-	-
			不検出
偏光顕微鏡写真			
伸長の符号			
不検出

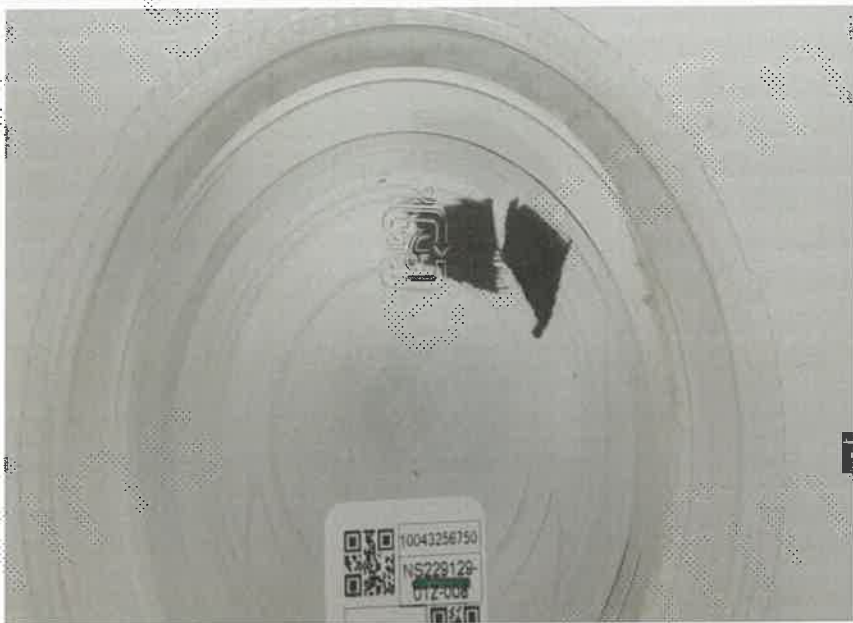
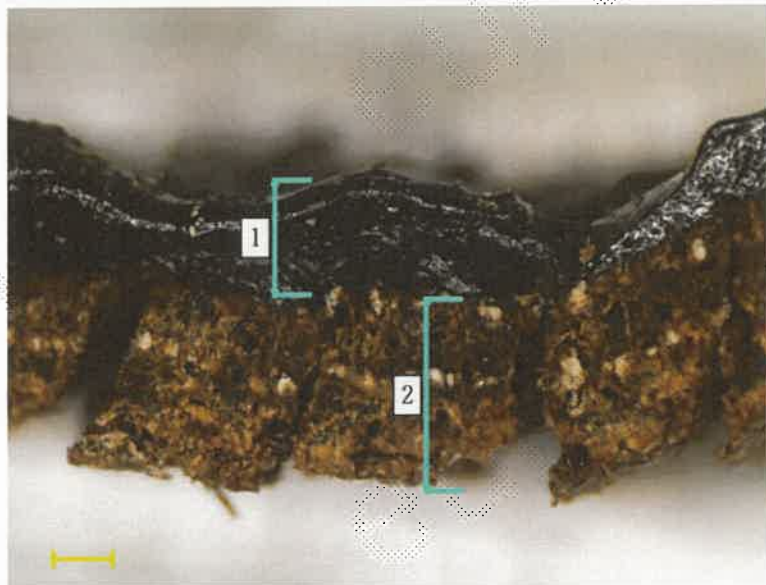
試料名称*		ルーフィング	
採取場所*		大型掘立柱建物跡覆屋	
外観

<p>黄色バーの長さは約1 mmです。</p>		
分析結果			
定性分析			検出の有無
層	外観色	層割合	推定含有率
1	黒	40 %	-
2	茶	60 %	-
-	-	-	-
-	-	-	-
-	-	-	-
			不検出
			-
備考)

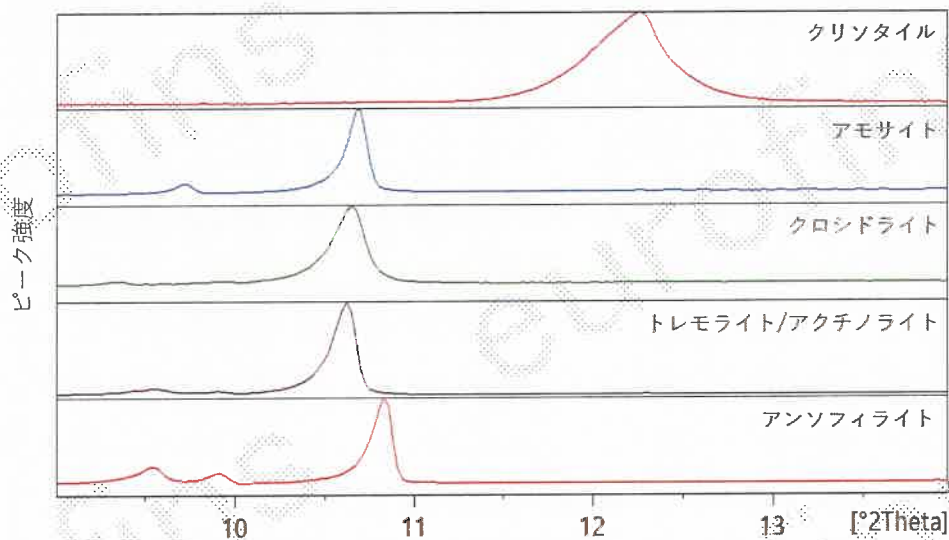
アスベスト標準の定量X線チャート

試料の一部を分取し、基底標準吸収補正法を用いてX線回折定量分析方法によってアスベスト含有率を算出します。X線回折定量分析方法では、分析試料のX線回折強度をアスベスト標準と比較することにより、その含有率を算出することができます。なお、アスベストが不純物として含有するおそれのある天然鉱物又はこのような天然鉱物を含む建材製品には、適用できません。X線回折定量分析方法としては、他に日本国内で制定されたJIS A 1481-3があります。これに対し、JIS A 1481-5は国際規格ISO 22262-3の翻訳規格です。詳しい手順、用語の詳細はJIS A 1481-5の分析方法をご確認ください。

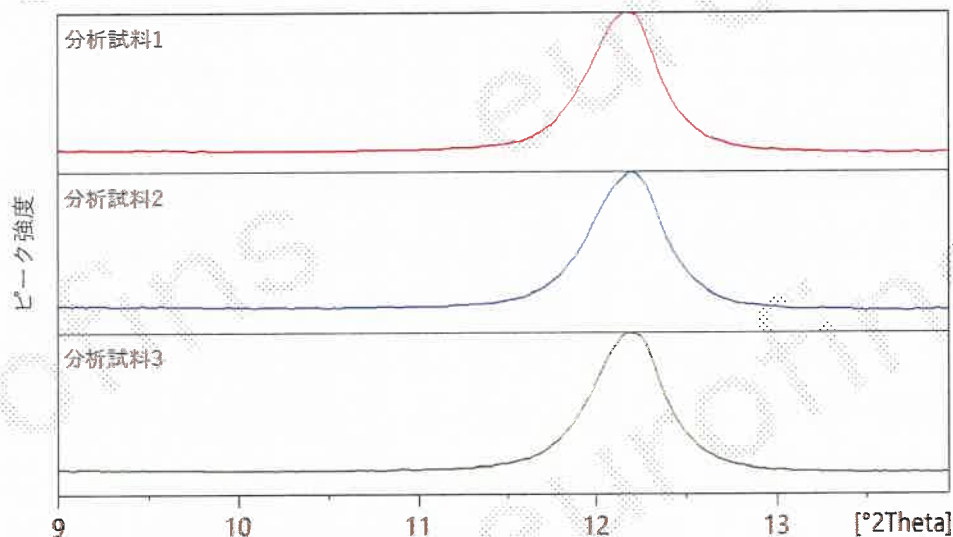
X線回折定量分析例（クリンタイル）

同一試料から分析試料を三つ作成し、それぞれをX線回折分析装置で測定します。
