| 令和8年度 平川河川維持工事 | |
| 工事番号 | 繰河維第5086号 |
| 路線河川名 | 平川 |
| 施工箇所 | 平川市碓ヶ関 地内 |

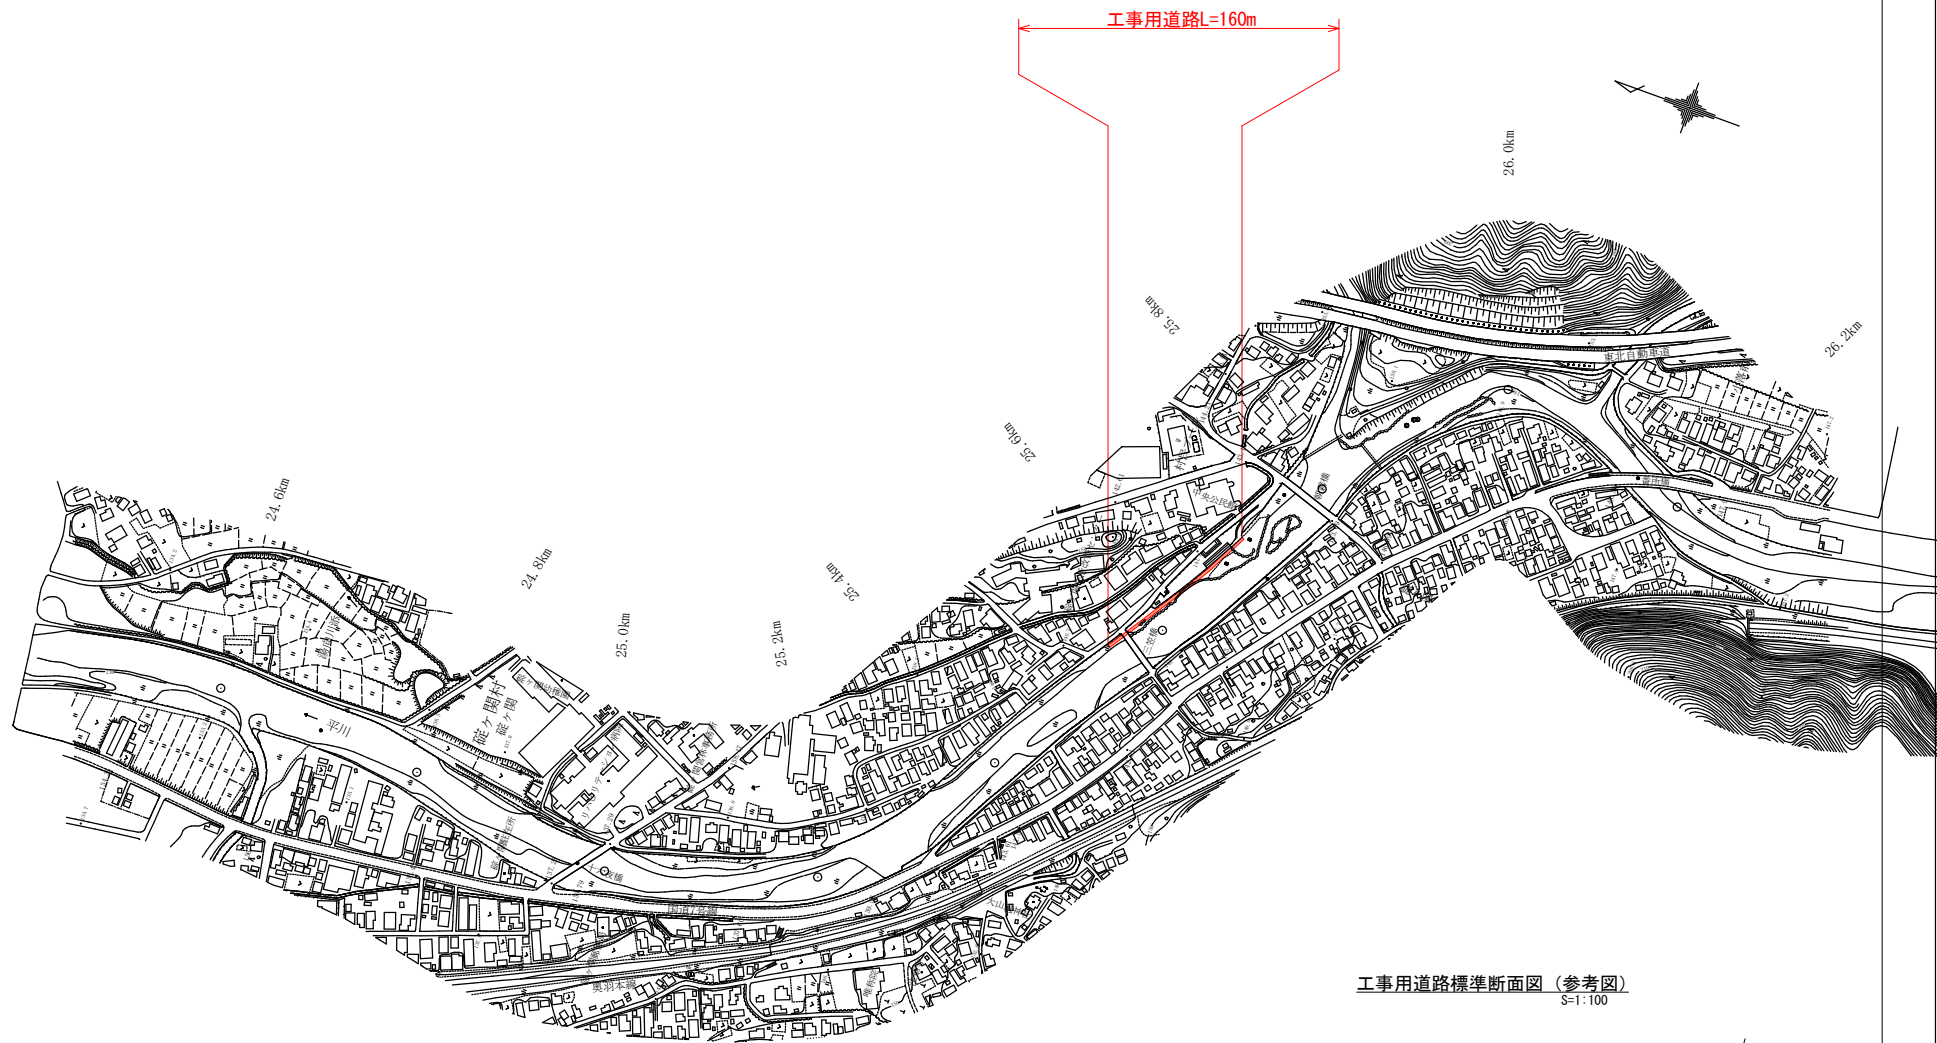
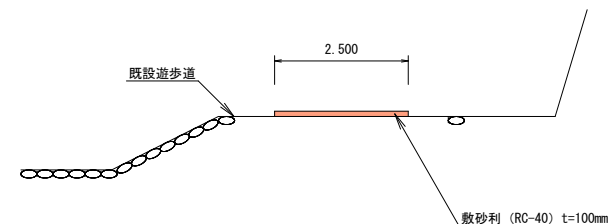
| 工事用道路平面図 工事用道路標準断面図 | 縮尺 図示 |

工事用道路平面図（参考図）

S=1:5000
