県営天間ダム地区防災ダム事業  
 天間ダム防ダム第20号工事  
 添付図面

天間ダム防ダム第20号工事

法面保護工・係船設備補修工 一式

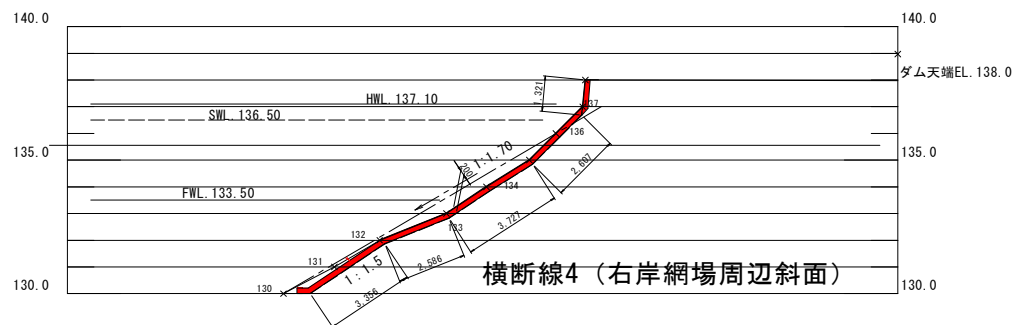
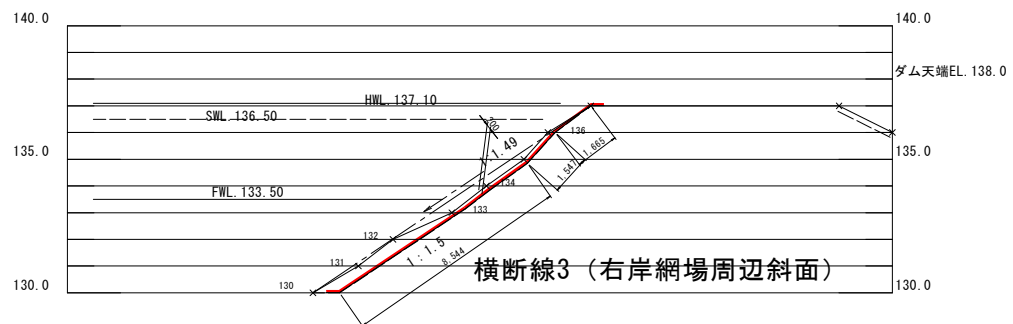
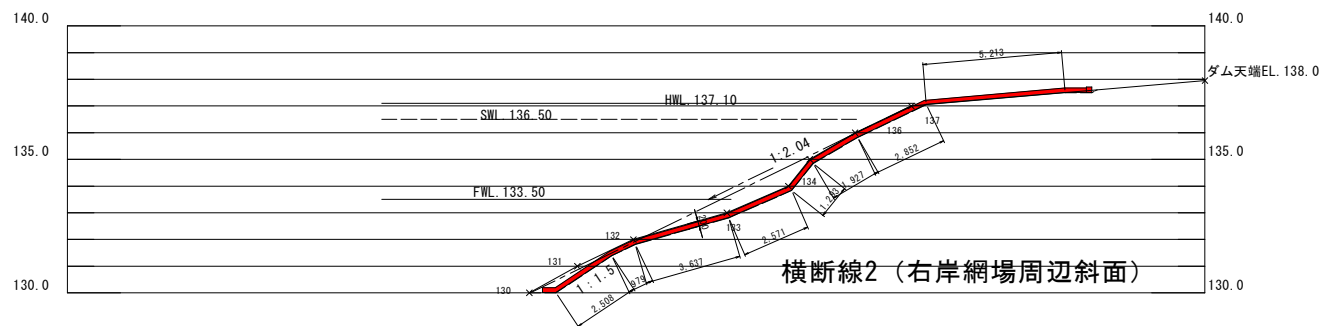
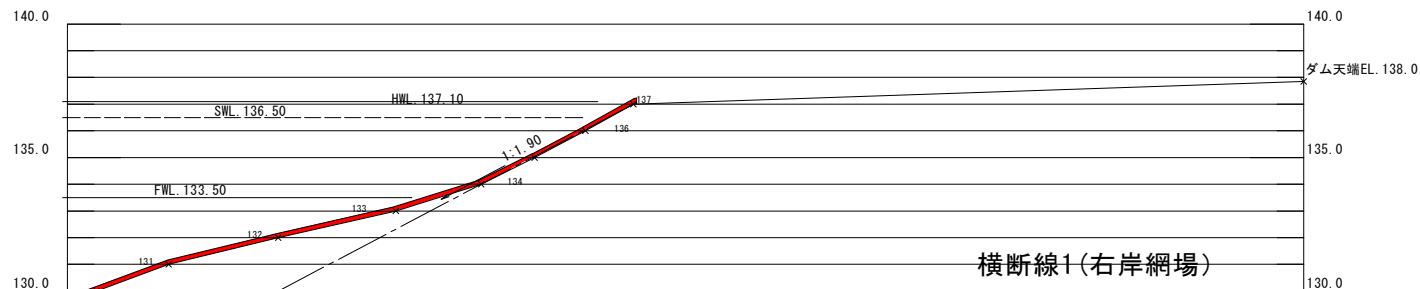
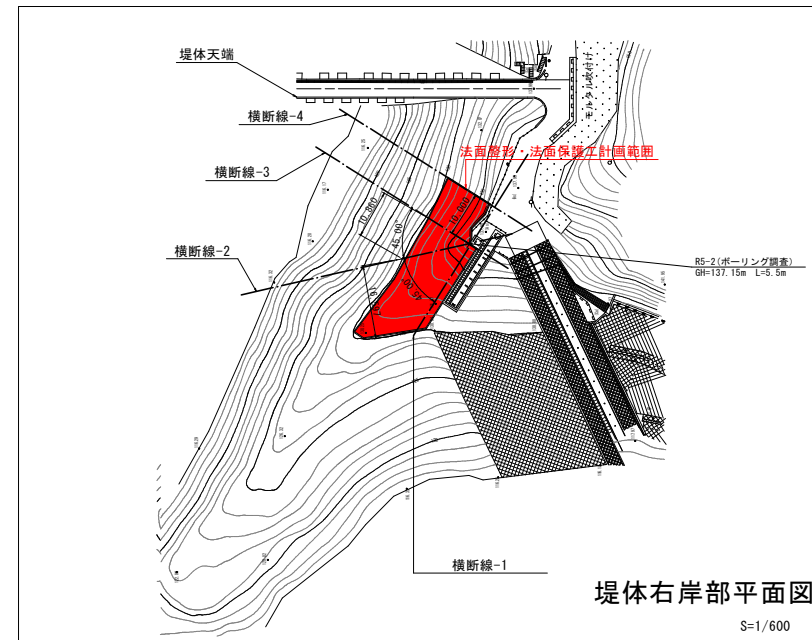
右岸法面整形・保護工 S=450m<sup>2</sup> (図上求積)

- ・機械土工 (掘削) はt=0.2mを想定
- ・セメント複合マット施工面積 S=450m<sup>2</sup>  
100m<sup>2</sup>あたりタッピングビス605本、  
及びアンカーピン203本の施工を予定
