| 令和8年度 砂防整備(公適債)工事 | |
| 路線<br>河川 名 | 三川目川1号堰堤 |
| 施 工<br>箇 所 | 三戸郡新郷村<br>大字戸来地内 |

## 砂防堰堤一般図(修繕図)

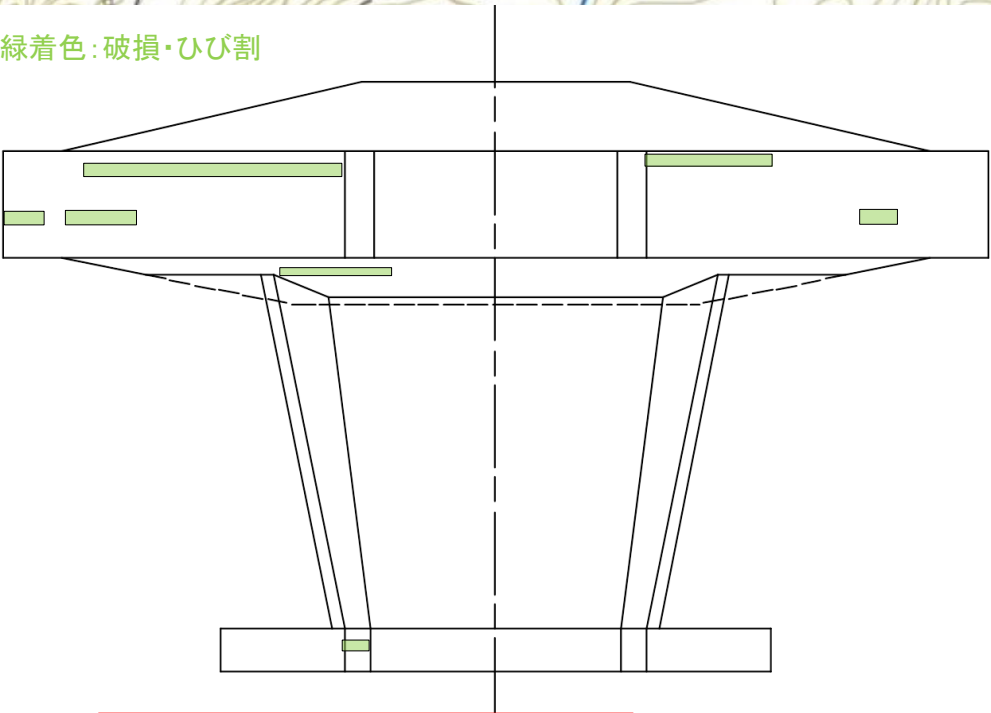
損傷箇所図（過年度成果）

対象施設：（三川目川1号堰堤）

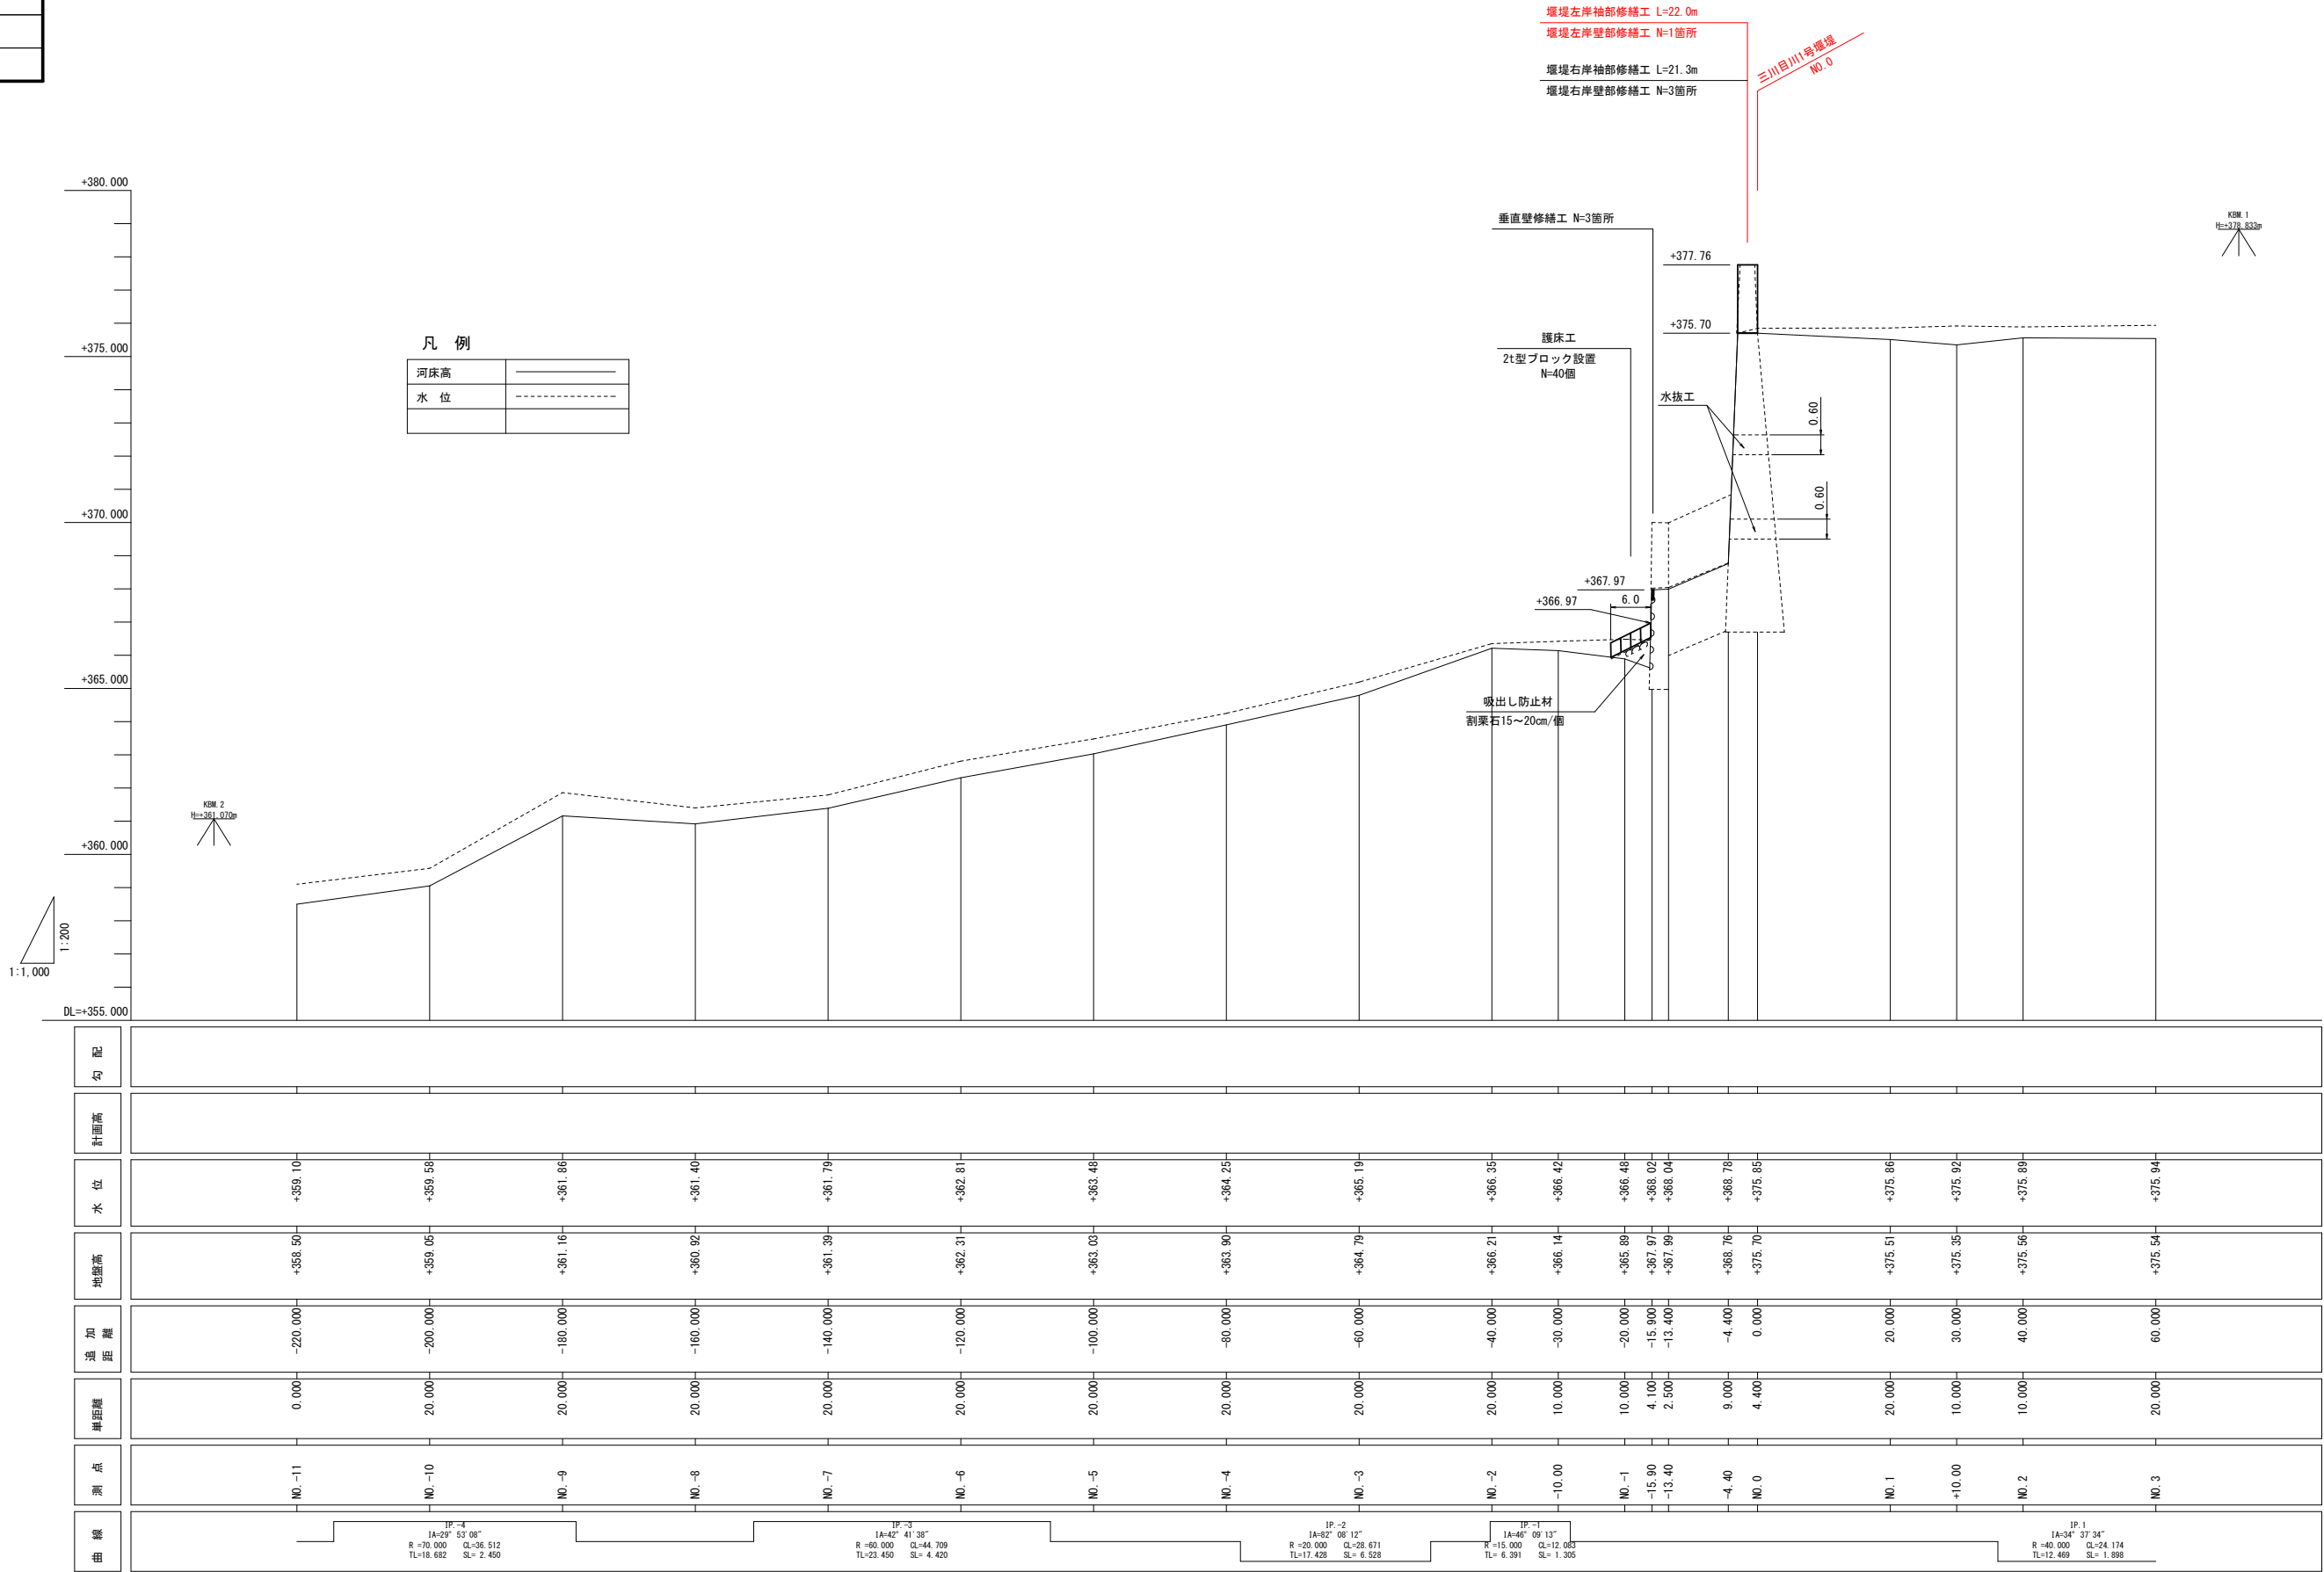
縦断面図

V=1: 200 (A3)  
H=1:1,000 (A3)

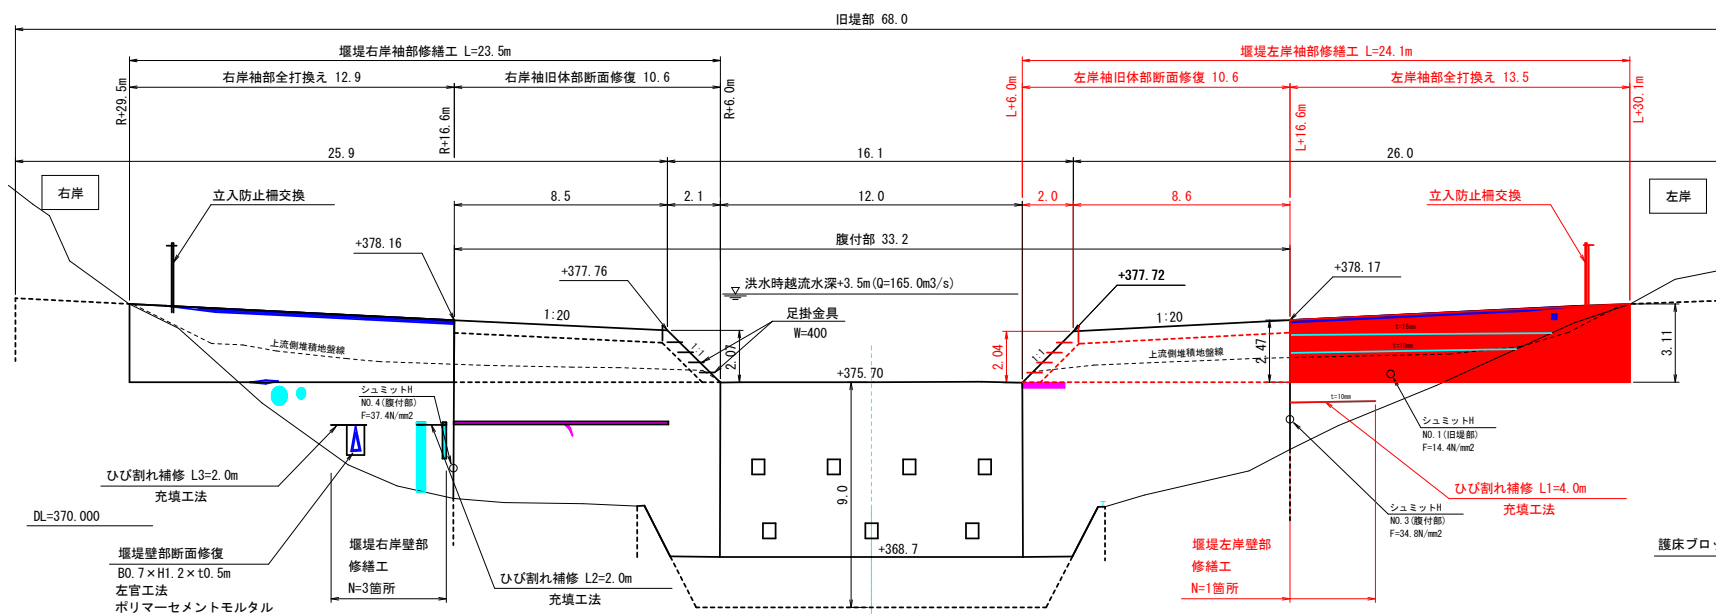
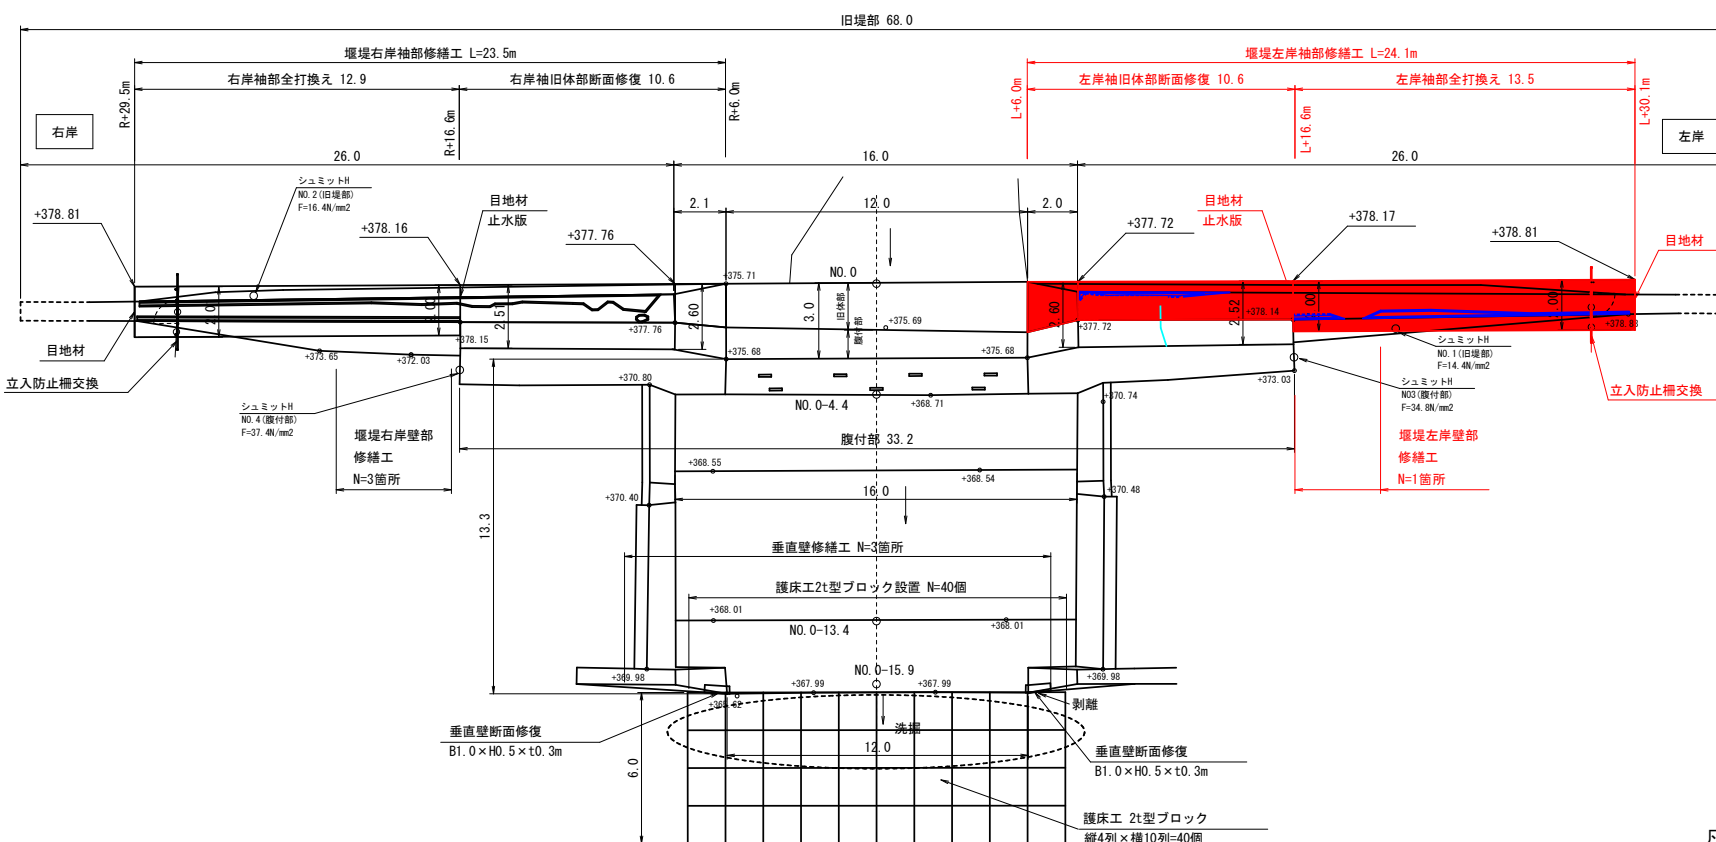
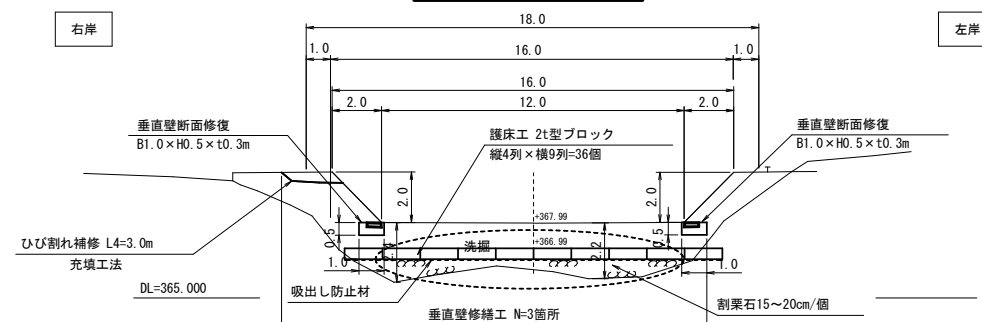
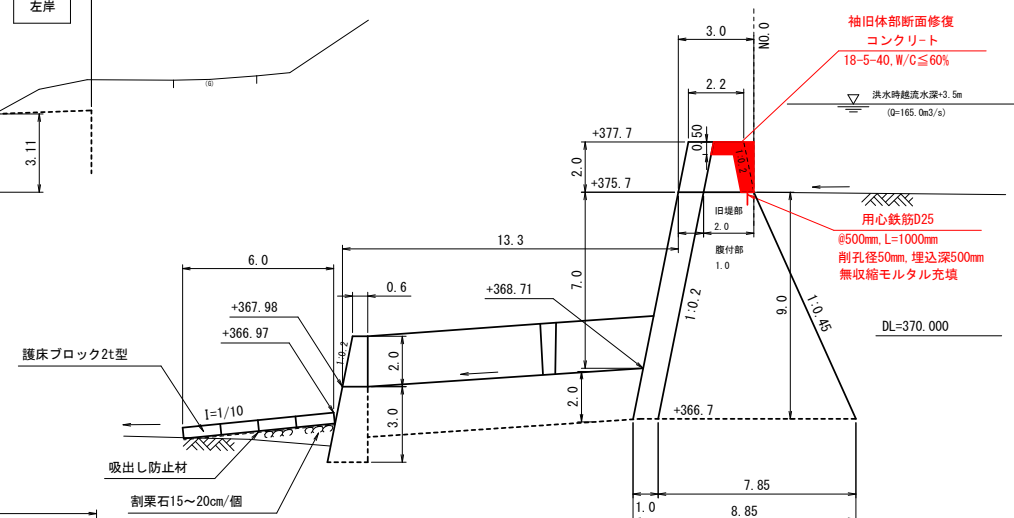
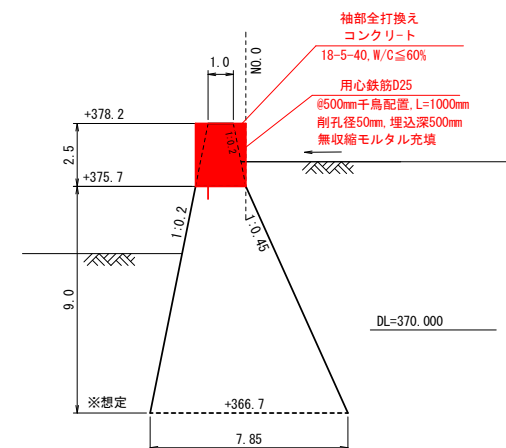
## 堰堤正面図

平面図

垂直壁正面图

非越流部(腹付有り区間)

非越流部(腹付無し区間)

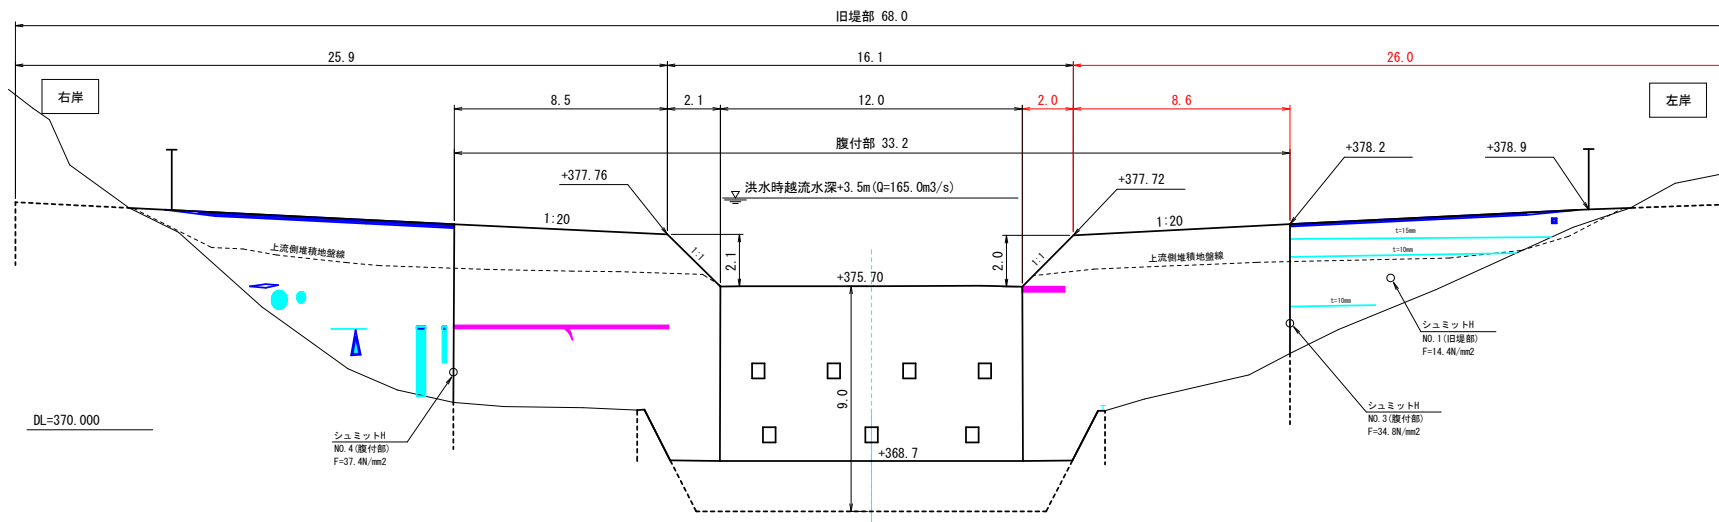
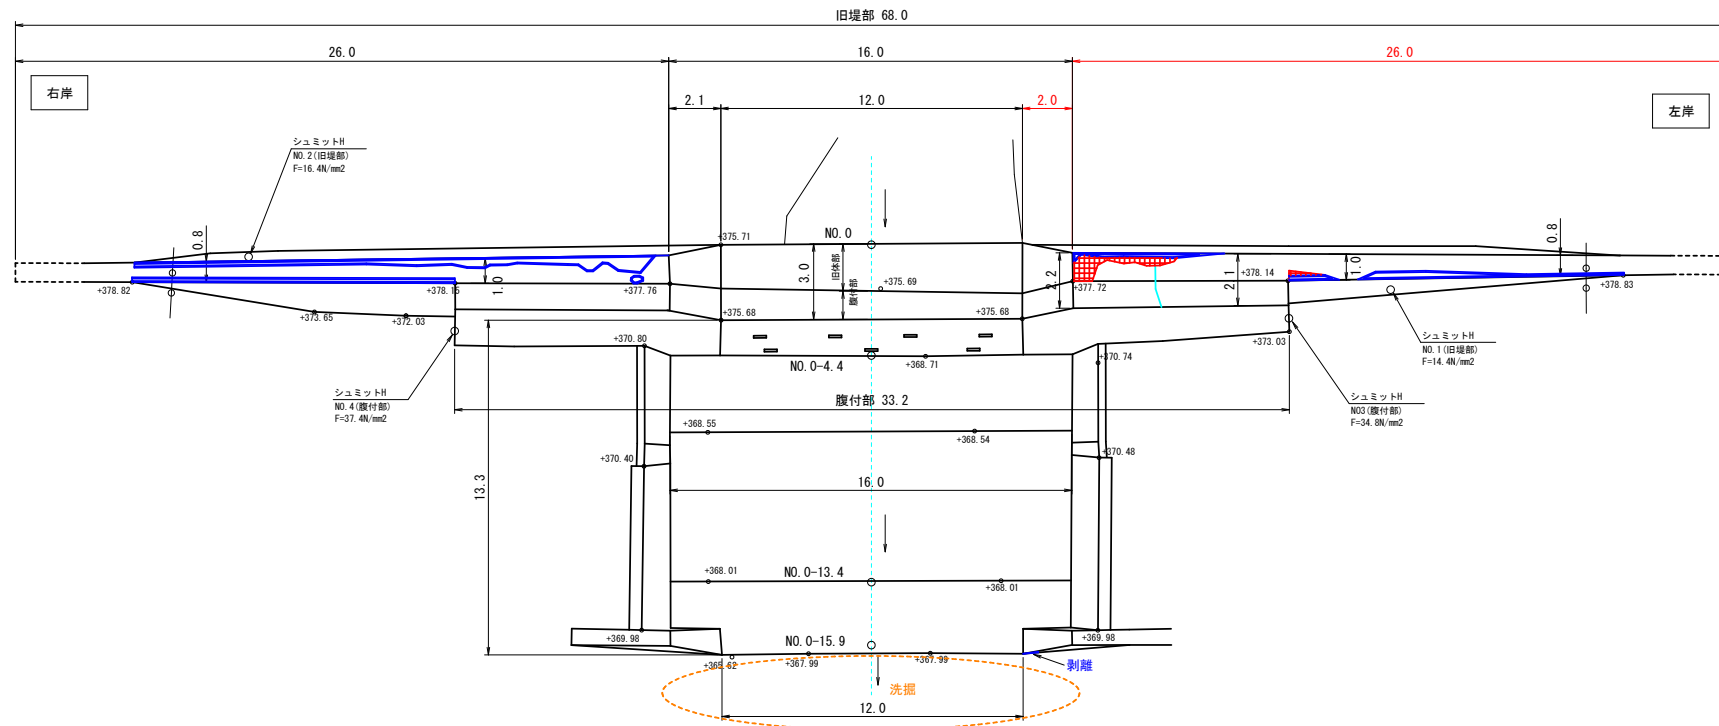
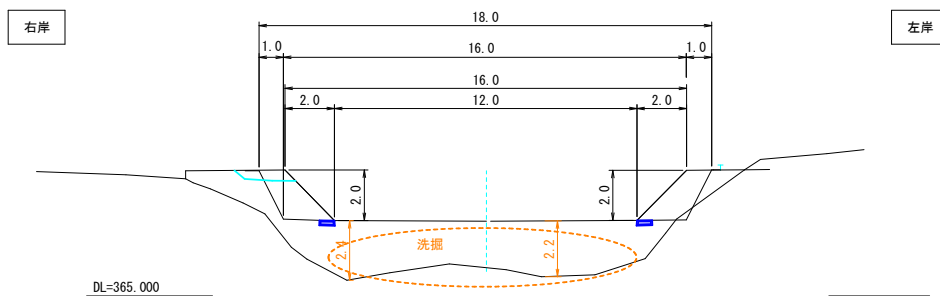
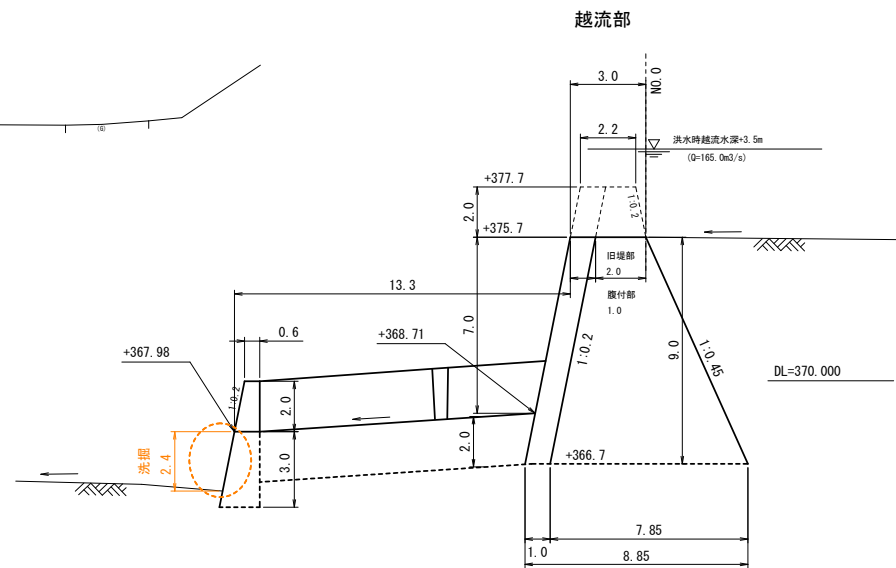
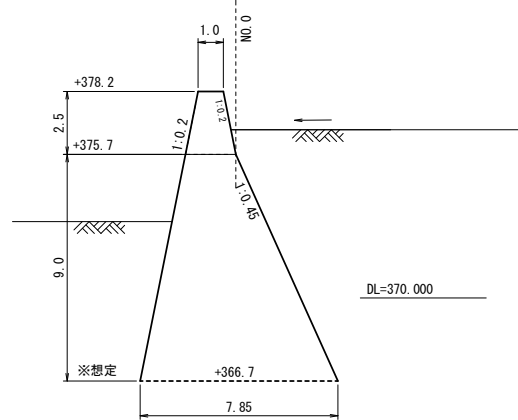
# 砂防堰堤一般図(変状図)

堰堤正面図

平面図

垂直壁正面図

非越流部(腹付無し区間)

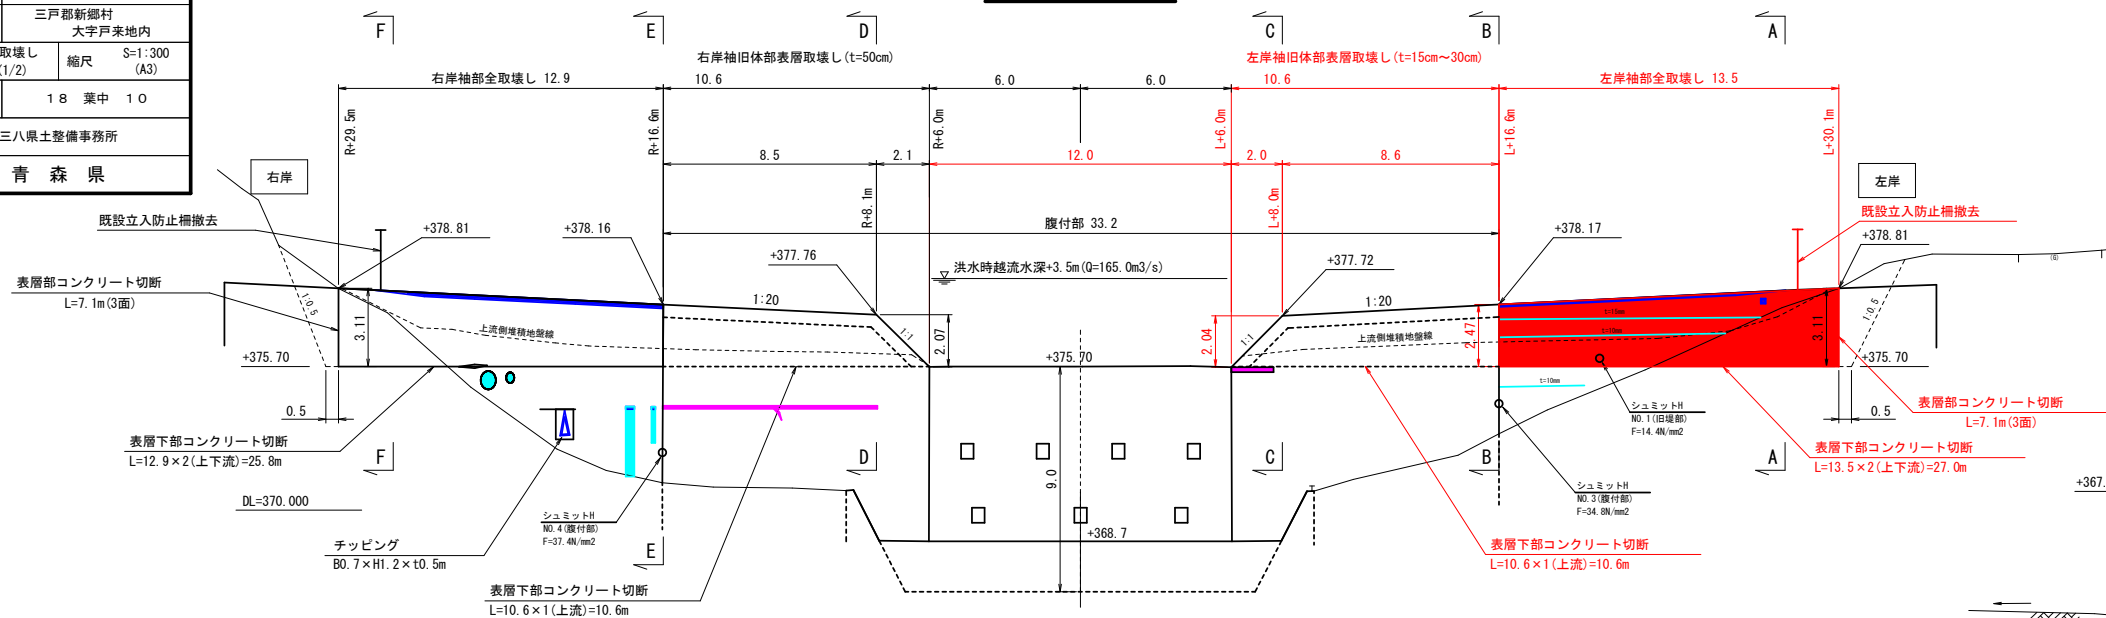
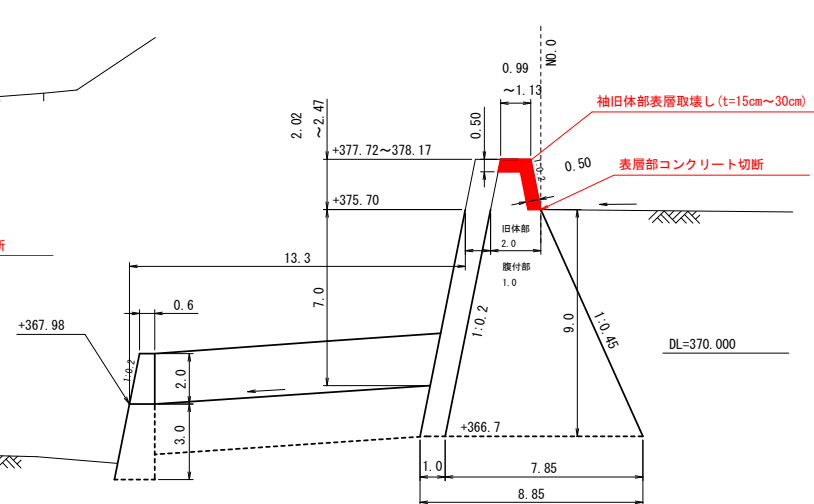
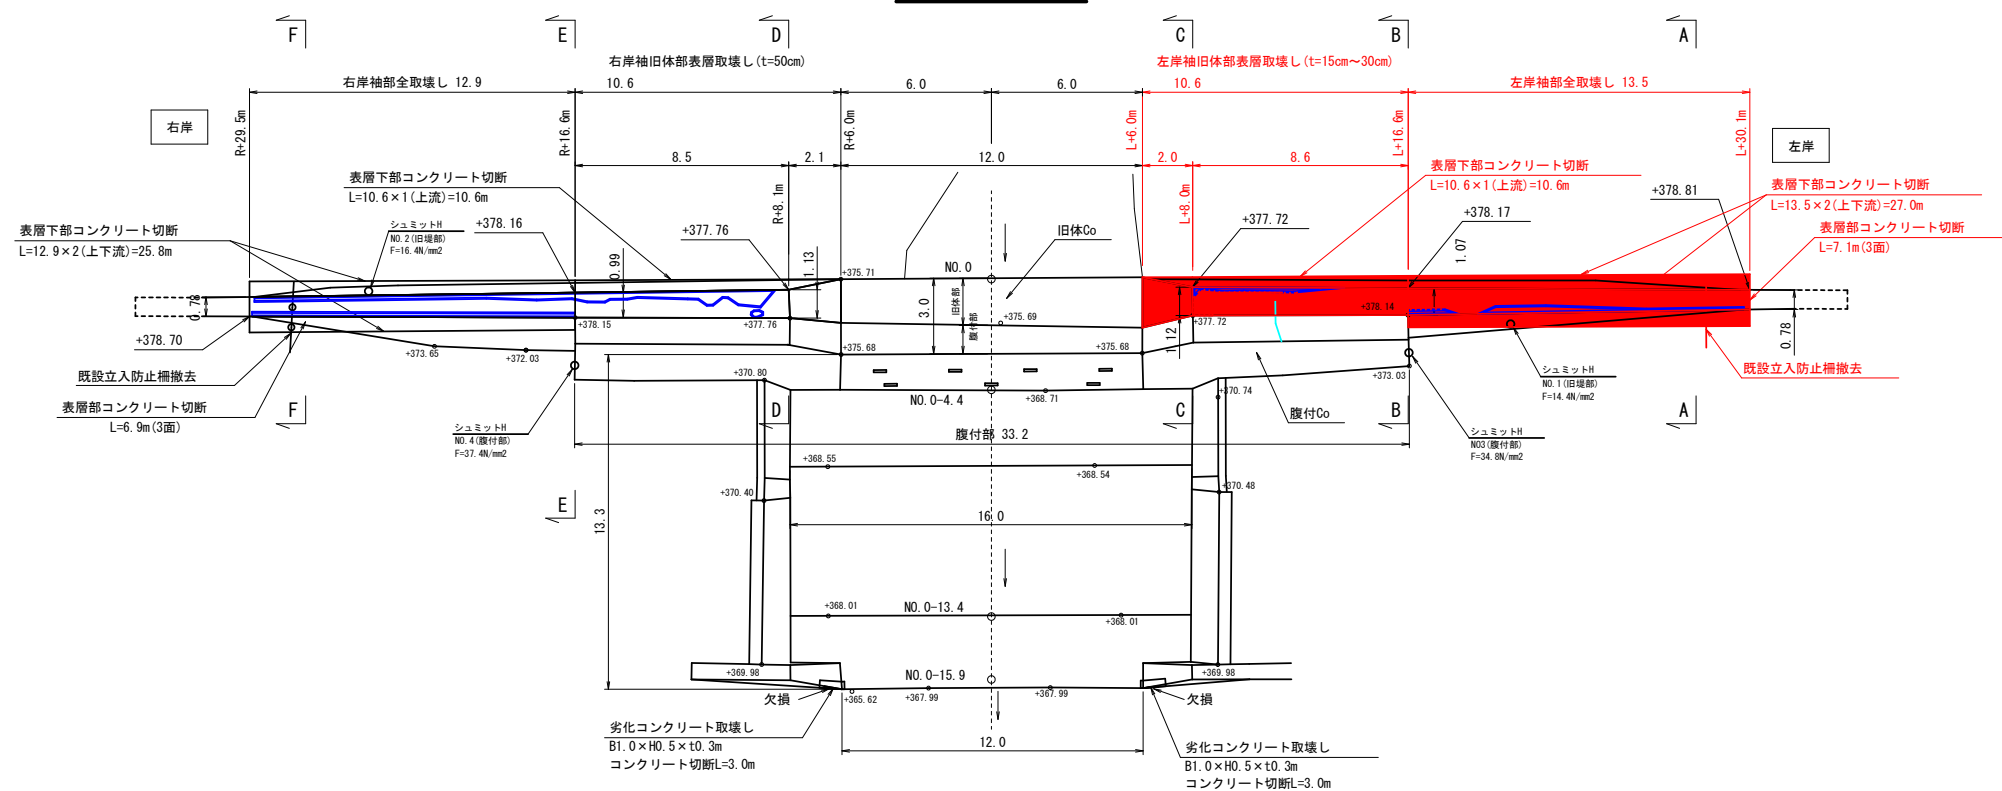
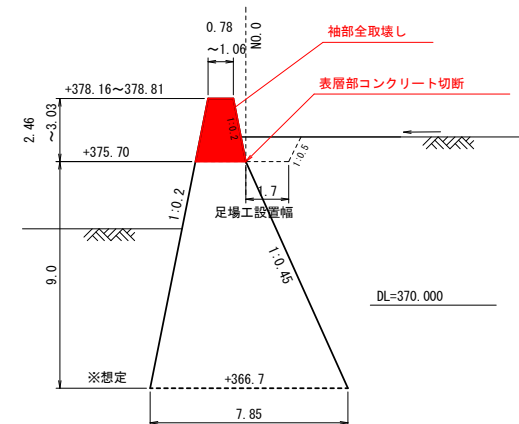
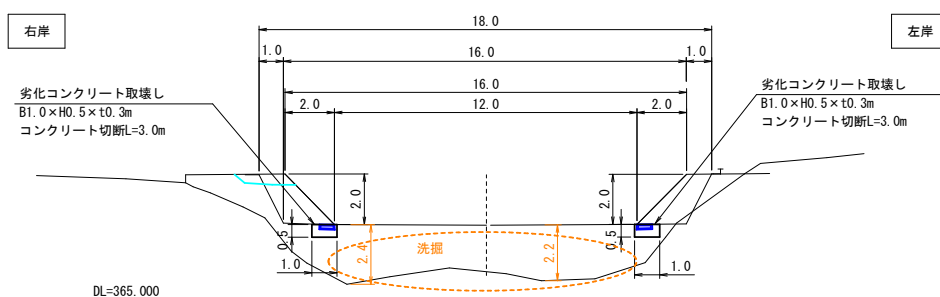
## 砂防堰堤取壊し詳細図(1/2)

## 堰堤正面図

非越流部(腹付有り区間)

平面图

非越流部(腹付無し区間)

垂直壁正面図

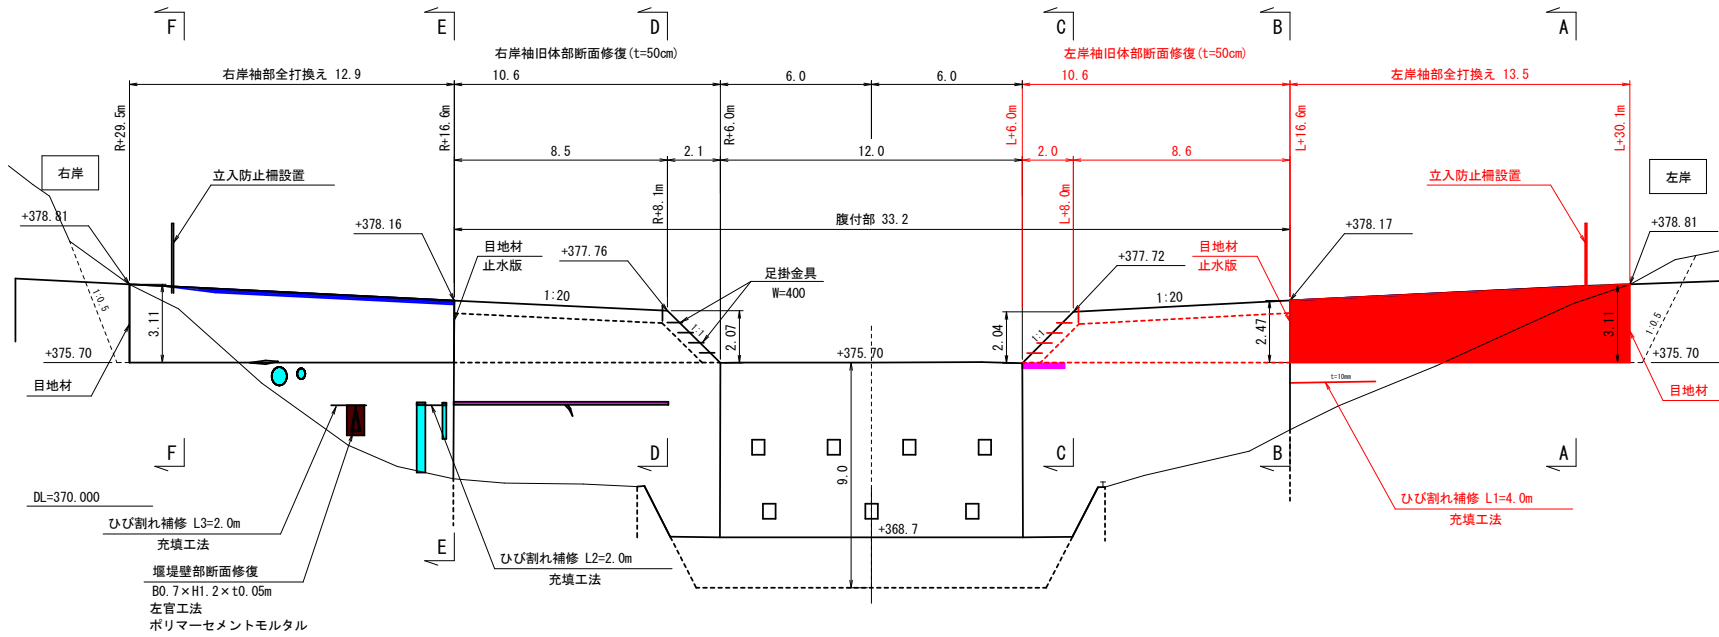
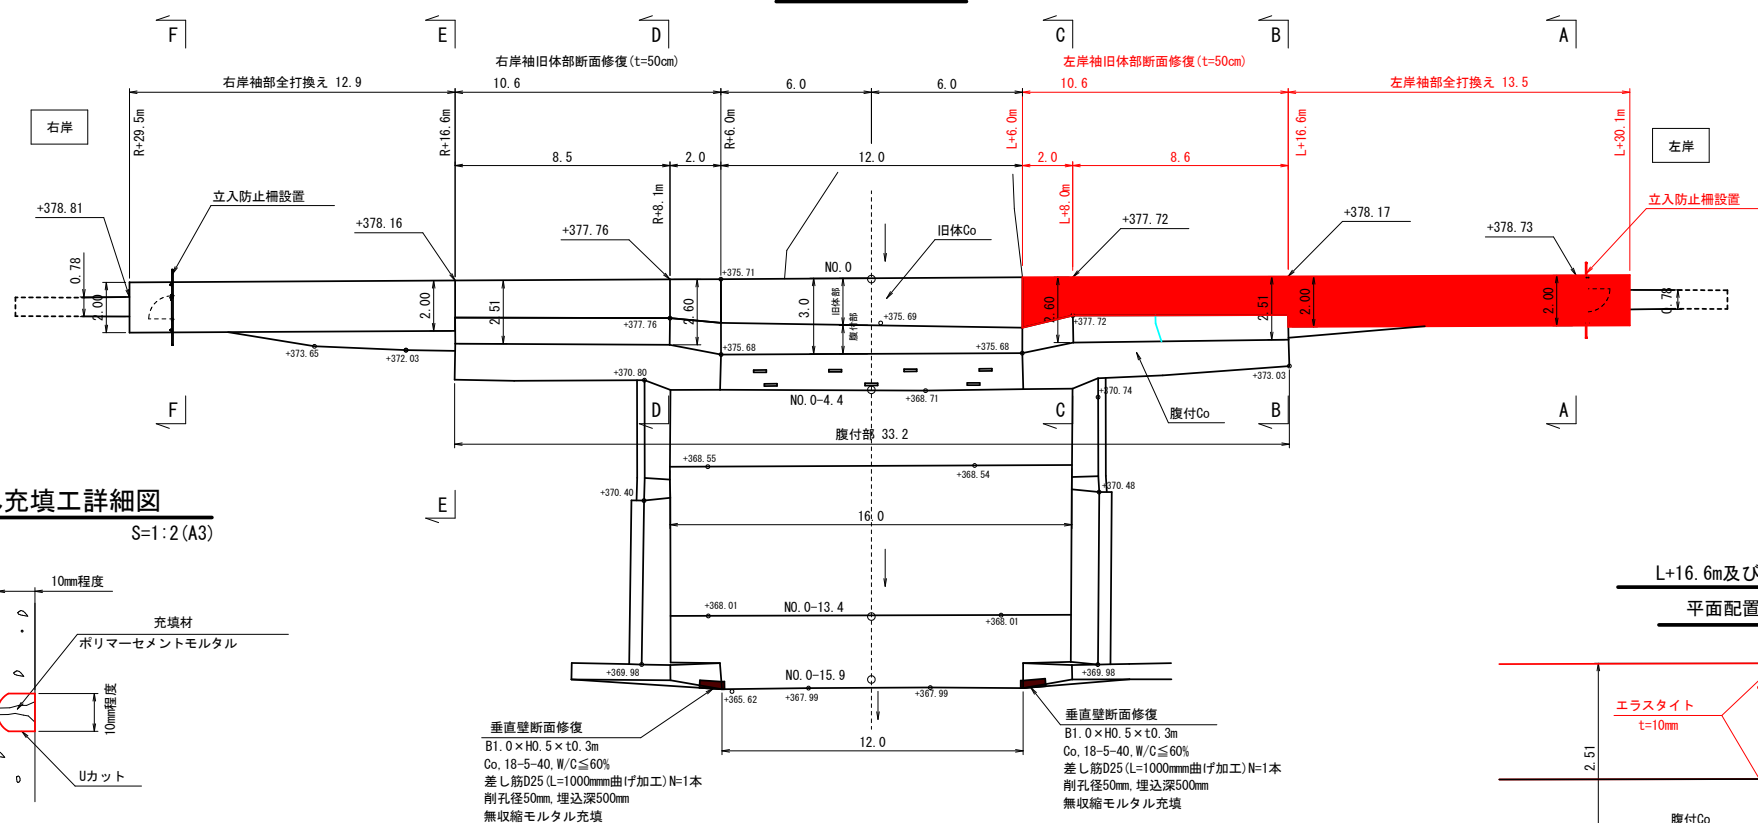
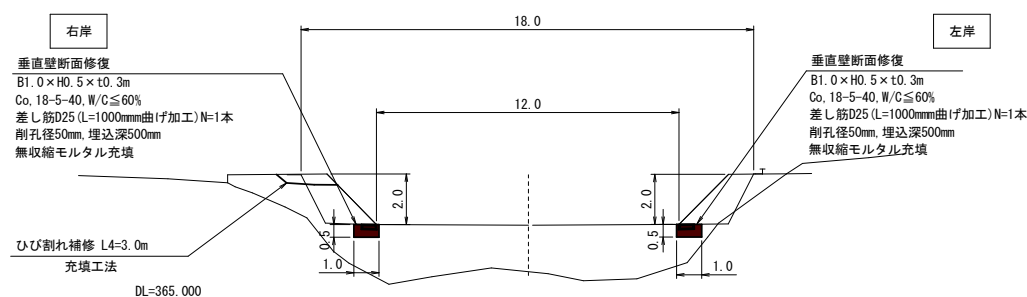
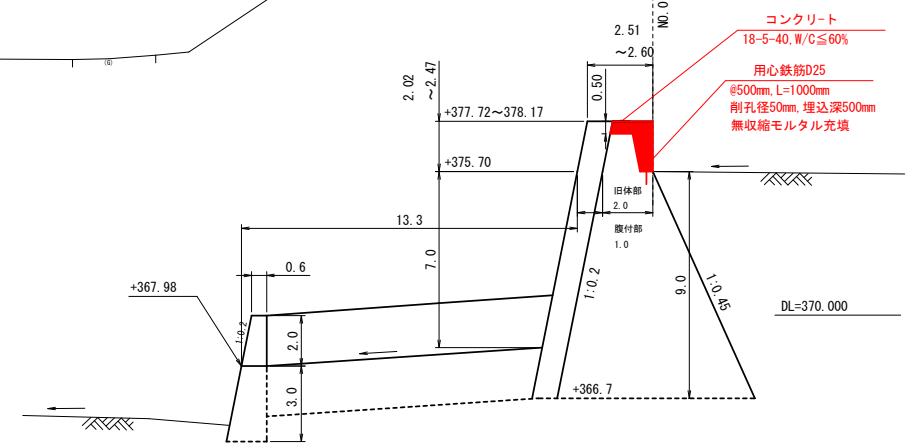
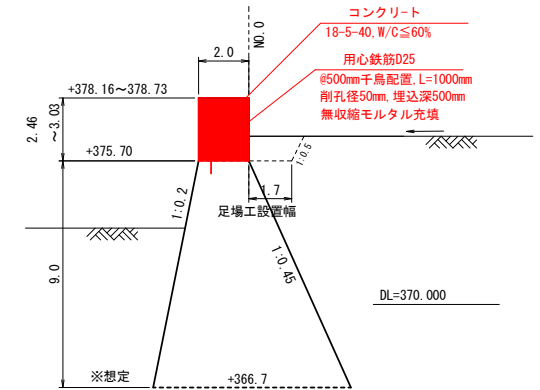
## 砂防堰堤修繕詳細図(1/2)

堰堤正面図

平面図

垂直壁正面図

非越流部(腹付有り区間)

非越流部(腹付無し区間)

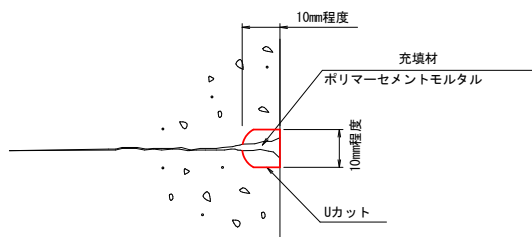
ひび割れ充填工詳細図

S=1:2 (A3)

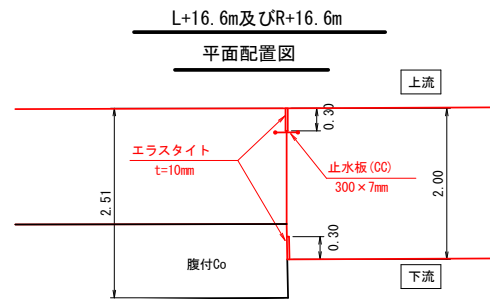
目地詳細図

S=1:100 (A3)

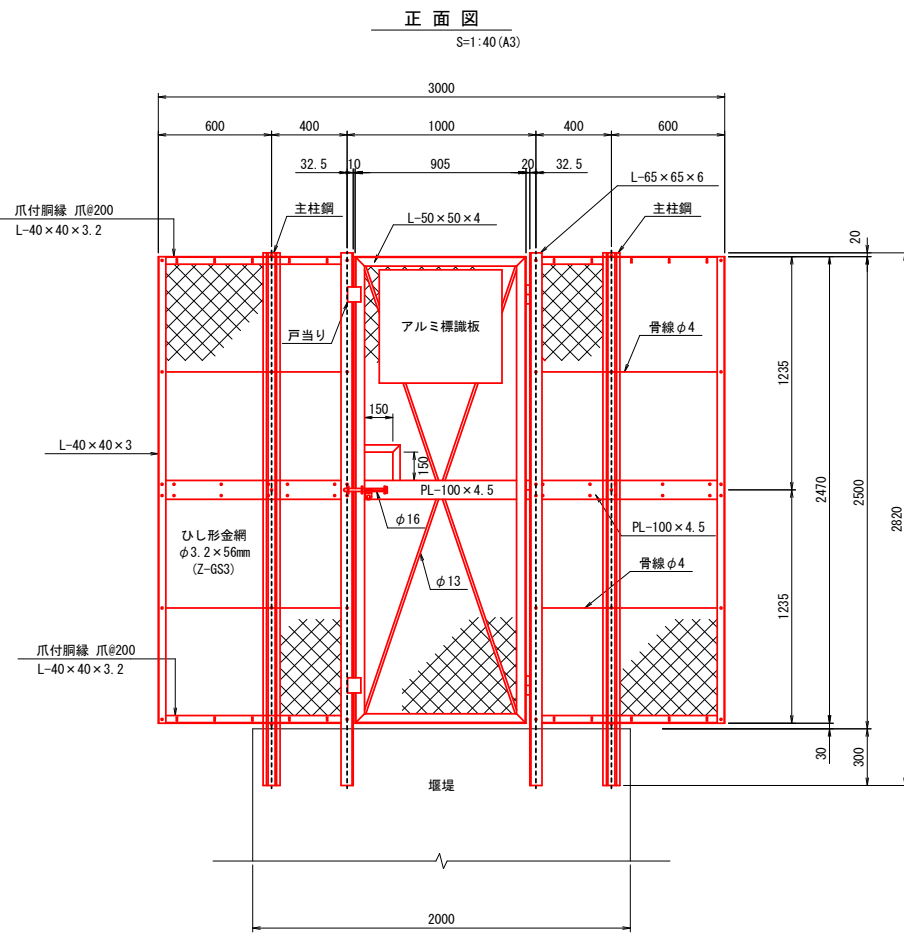
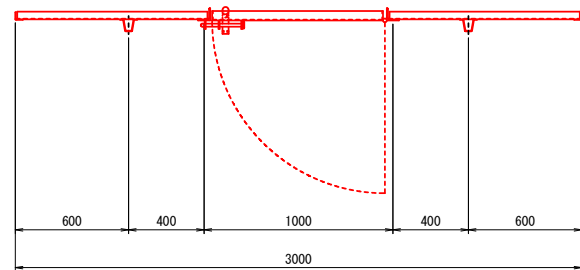
## 立入防止柵詳細図

平面図  
S=1:40 (A3)

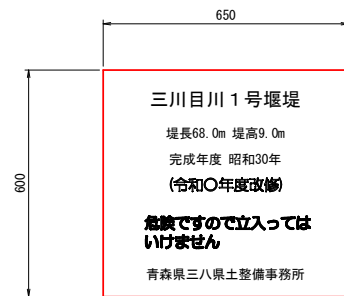
## アルミ標識板

S=1:20 (A3)

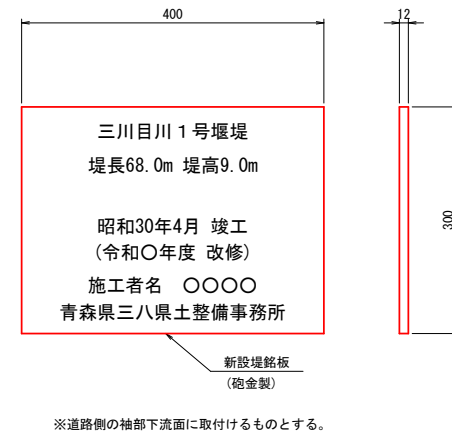
## 堤銘板詳細図

※道路側の袖部下流面に取付けるものとする。

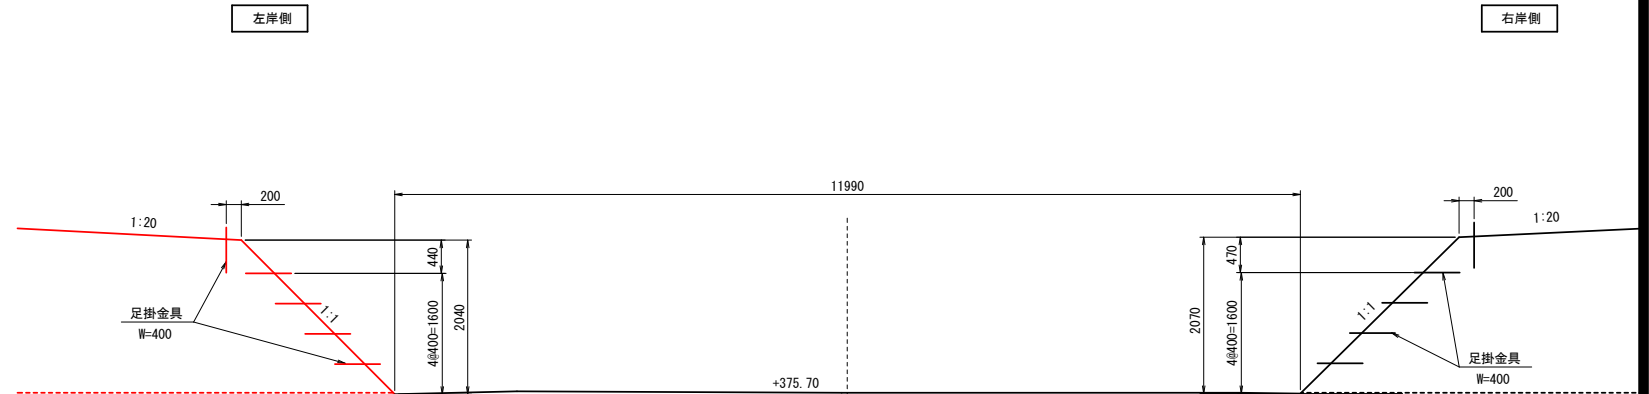
## 昇降タラップ詳細図

## 側面図

S=1:100 (A3)

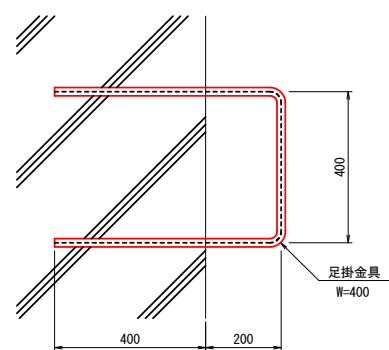
## 足掛金具詳細図

S=1:20 (A3)

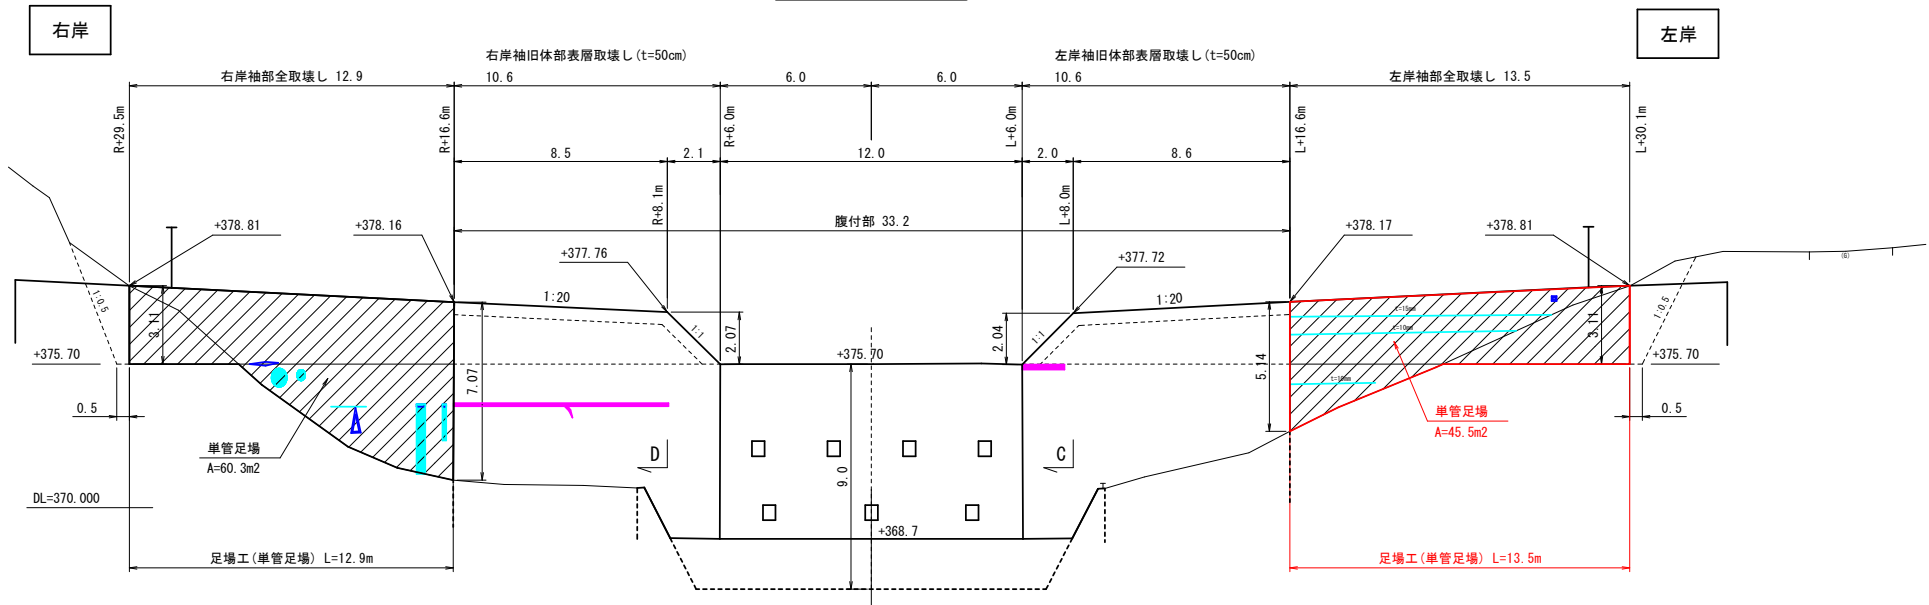
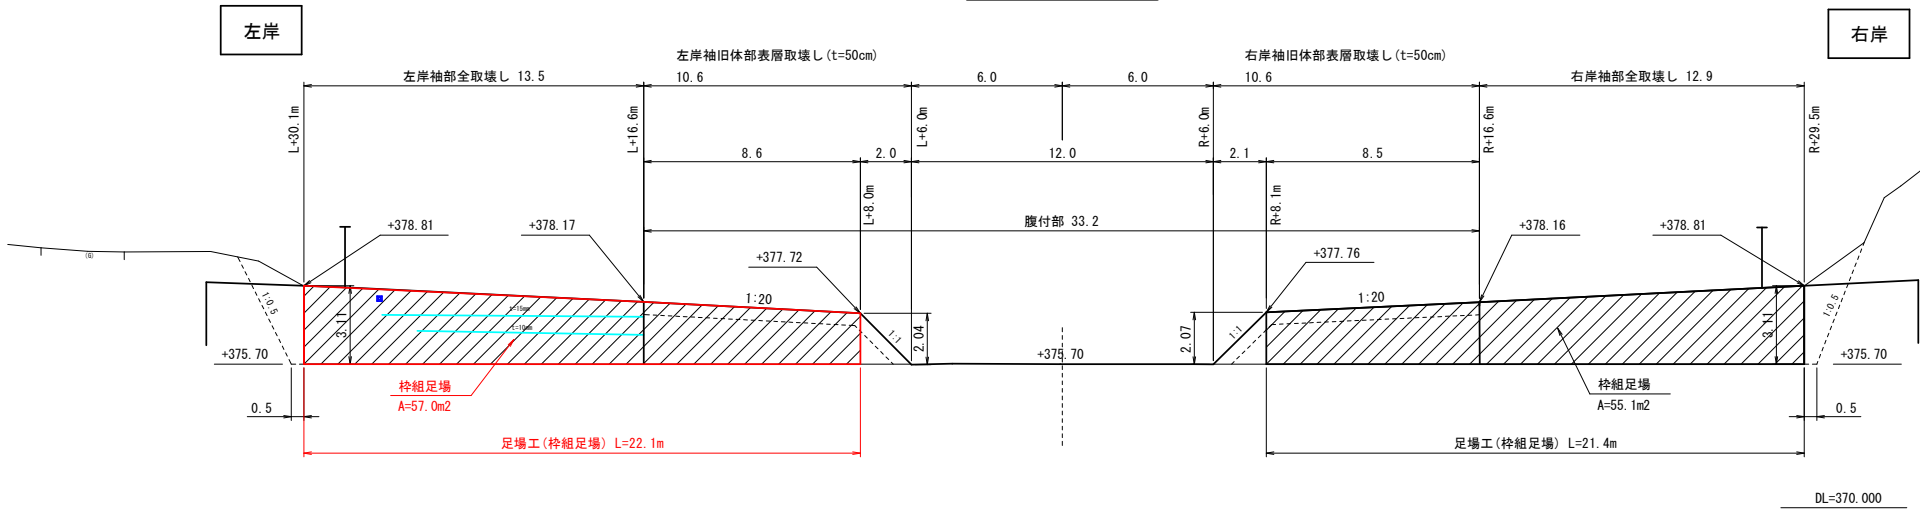
足場工詳細図

堰堤正面図

堰堤背面図
