| 令和8年度 砂防整備(公適債)工事 | |
| 路線<br>河川 名 | 三川目川1号堰堤 |
| 施 工<br>箇 所 | 三戸郡新郷村<br>大字戸来地内 |

## 砂防堰堤一般図(修繕図)

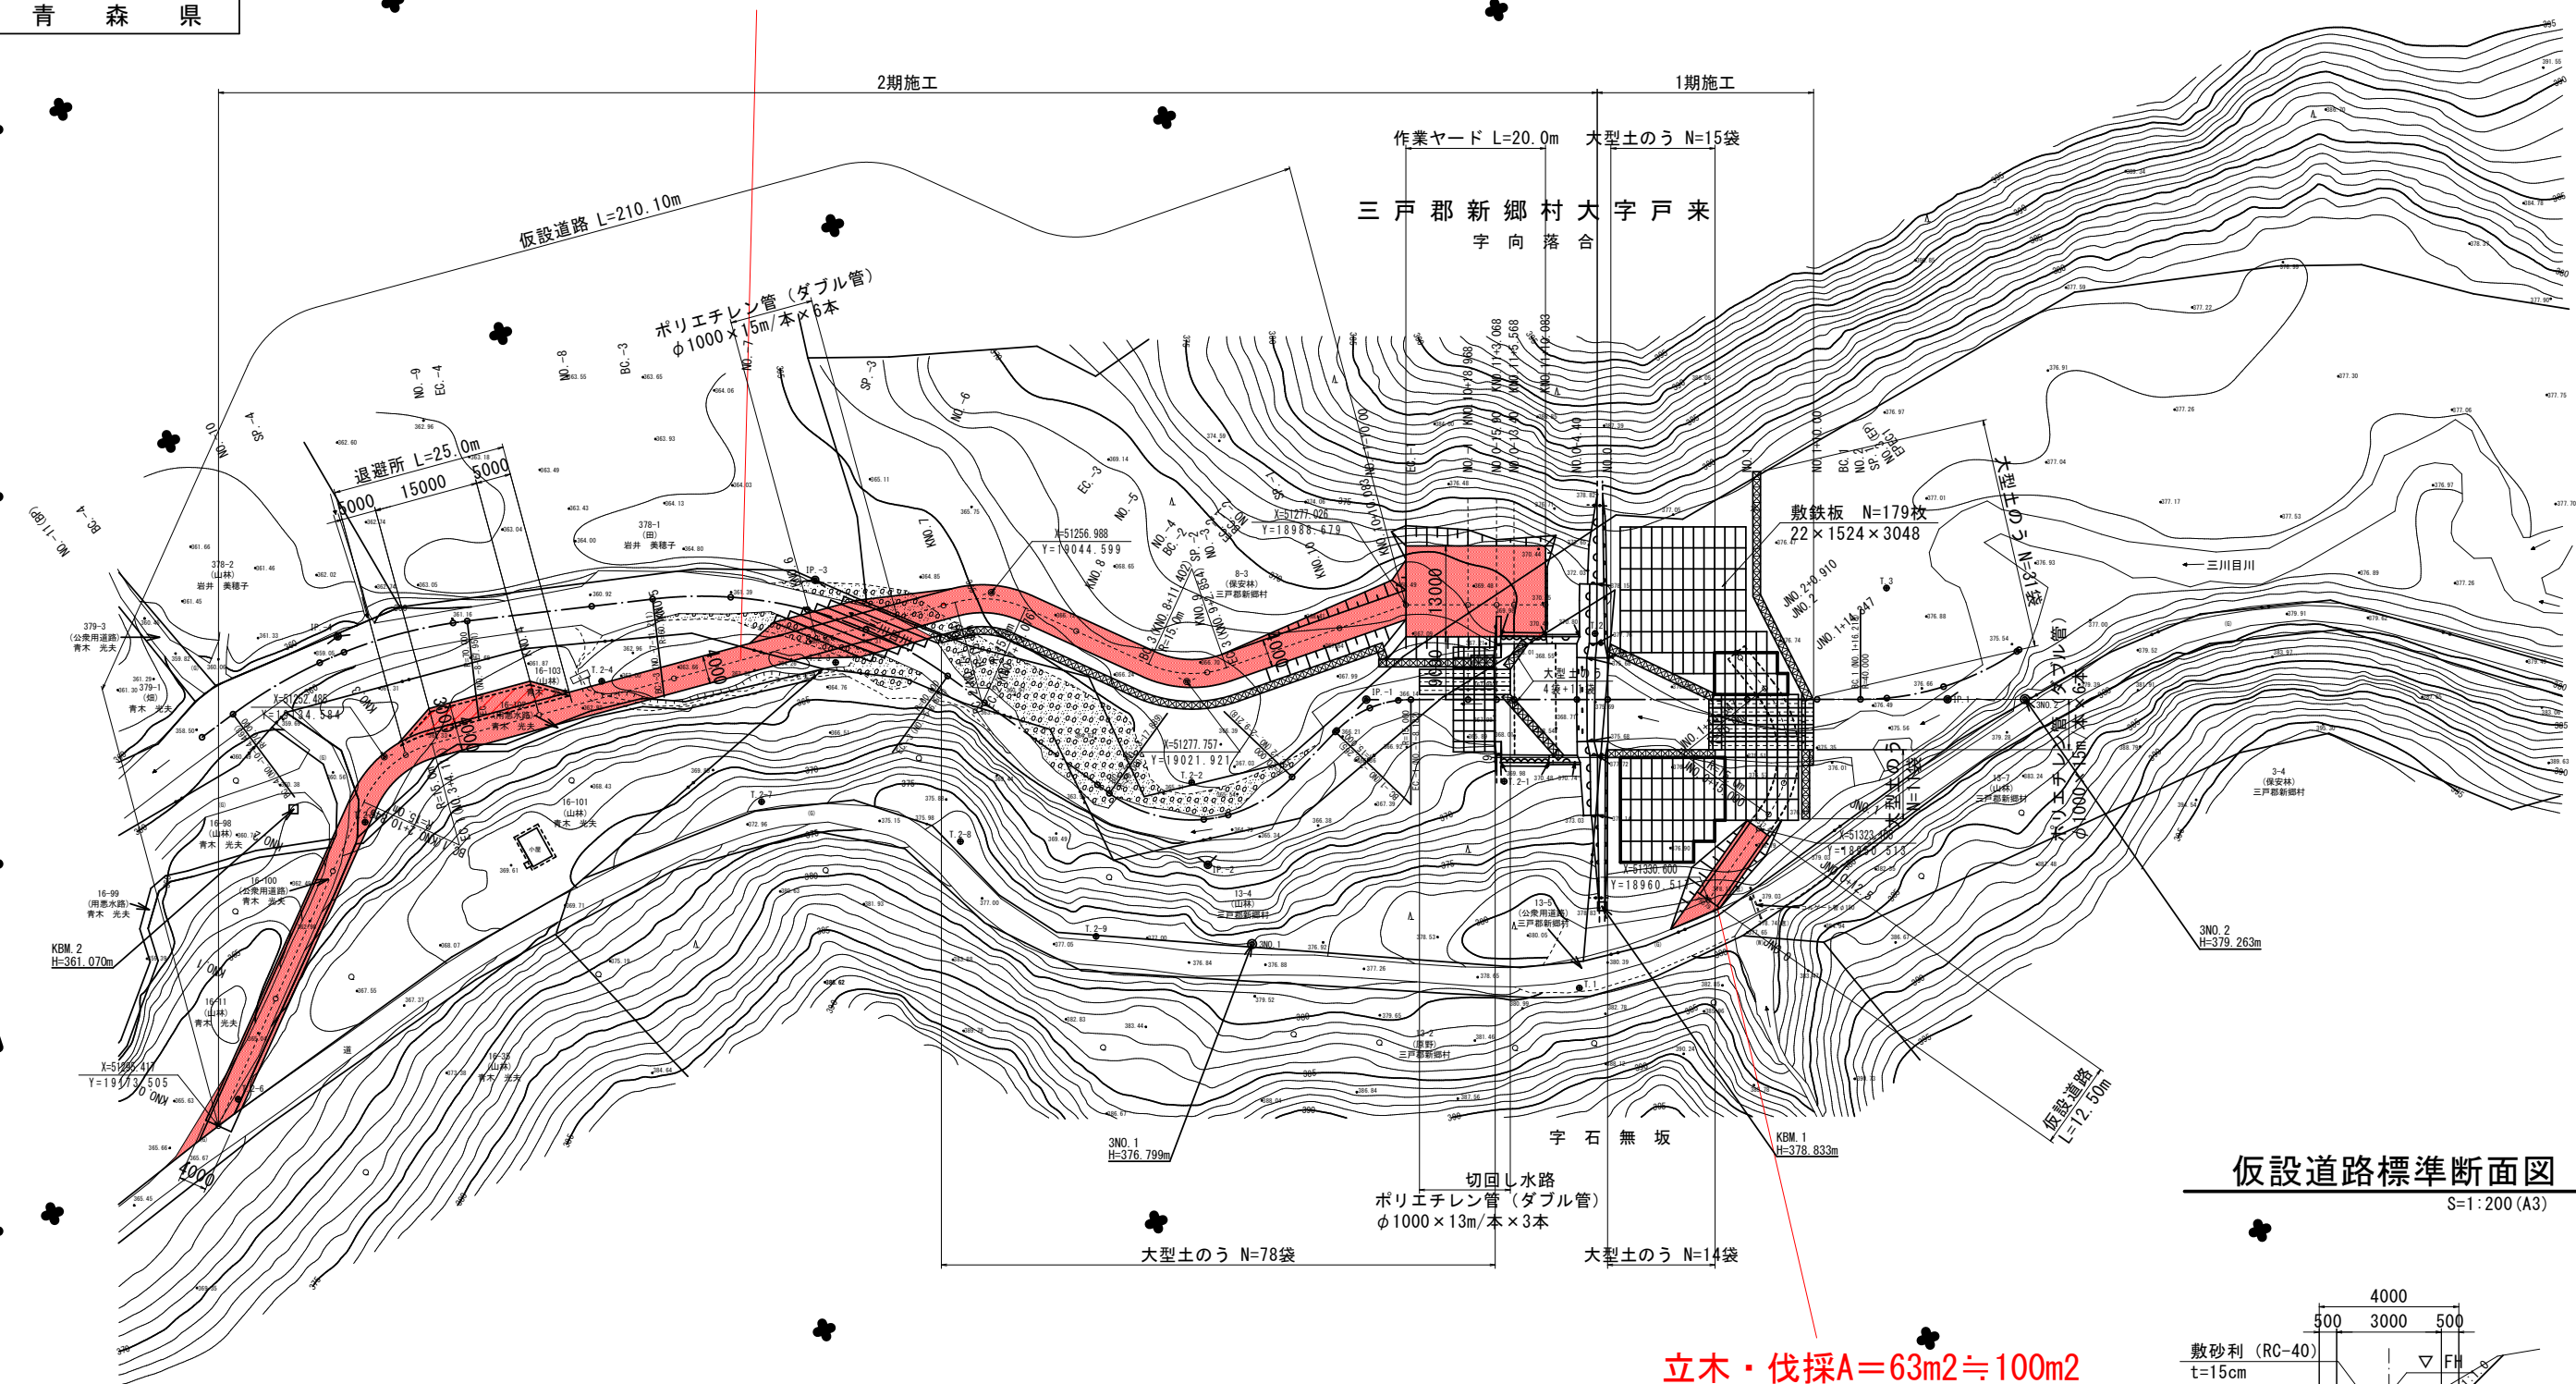
# 立木・伐採平面図

立木・伐採A=1,274m<sup>2</sup>≒1,300m<sup>2</sup>
